## U-Car Grading Report

# U-car Grading Report

| รุ่น | ISUZU D-Max All New Blue Power 1.9 | | |

| วันที่ตรวจสอบ | 2024/5/20 |

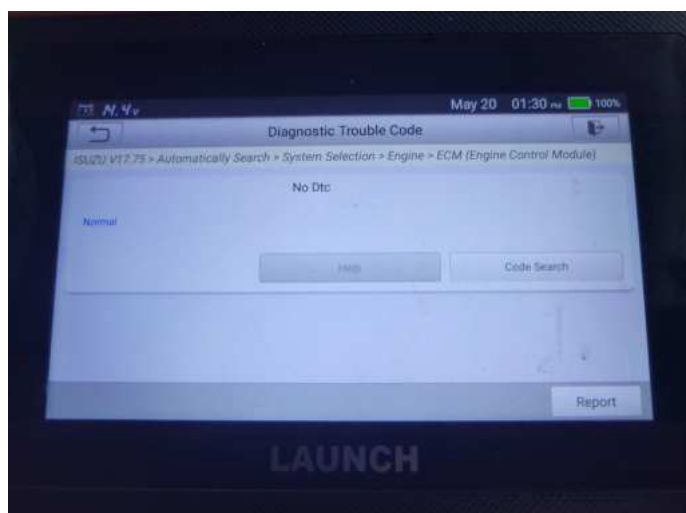
การวินิจฉัย CP 1

การวินิจฉัย CP 2
