## U-Car Grading Report

| รุ่น | ISUZU D-Max All New Blue Power 3.0 | | |

| วันที่ตรวจสอบ | 2024/5/17 |

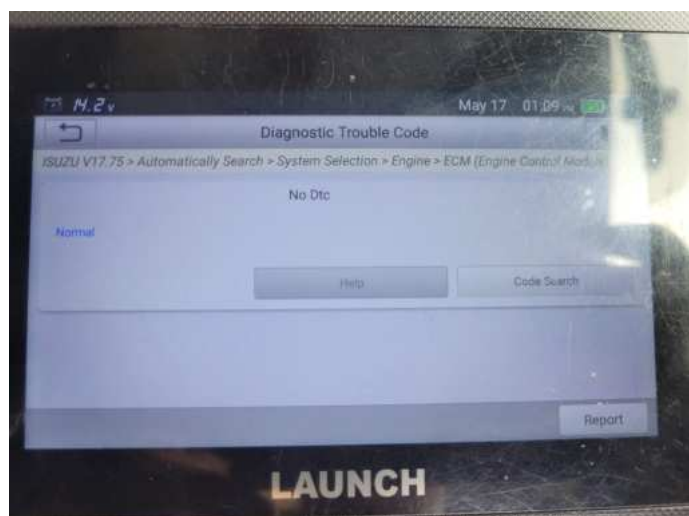
การวินิจฉัย CP 1

การวินิจฉัย CP 2
