รายงานผลการตรวจเช็คสภาพรถยนต์  
ภายใต้มาตรฐานการประเมินสภาพรถระดับสากล

**Car Inspection Report**

| รุ่น | D-Max All New | รุ่นย่อย | D-Max All New Spacecab 2.5 VGS Z Speed X-series |
| สี | ดำ | หมายเลขทะเบียน | 3ตบ3340 |

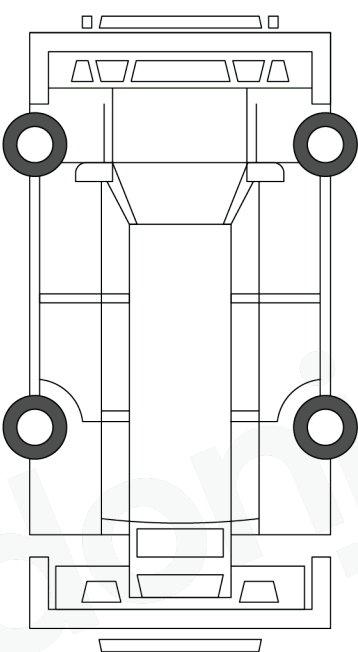
EXTERIOR / สภาพภายนอก

| กระบังโคลนหน้าซ้าย<br>★★★★★ | ฝากระโปรงหน้า<br>★★★★☆ | กันชนหน้า<br>★★★★★ | กระบังโคลนหน้าขวา<br>★★★★★ |

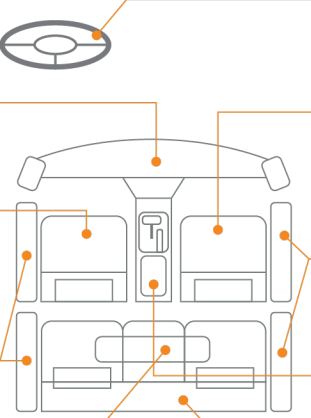
INTERIOR / สภาพภายใน

| พวงมาลัย<br>★★★★☆ | | | |
| คอนโซลหน้ารถ<br>★★★★☆ | | | |
| เบาะนั่งด้านหน้าฝั่งซ้าย<br>★★★★☆ | | | |
| เบาะนั่งด้านหน้าฝั่งขวา<br>★★★★☆ | | | |
| ประตูด้านหน้าและด้านหลังซ้าย<br>★★★★☆ | | | |
| ประตูด้านหน้าและด้านหลังขวา<br>★★★★☆ | | | |
| คอนโซลกลาง<br>★★★★☆ | | | |
