U-Car Grading Report

U-car Grading Report

รุ่น	MITSUBISHI PAJERO SPORT 2.5 GT		
สี	สีน้ำตาล	หมายเลขทะเบียน (Plate number)	กว4420
รุ่นปี	2012	เลขไมล์	286,264กม.
แบบ	เลขตัวถัง	MMTGYKH40CF012021	
หมายเหตุ

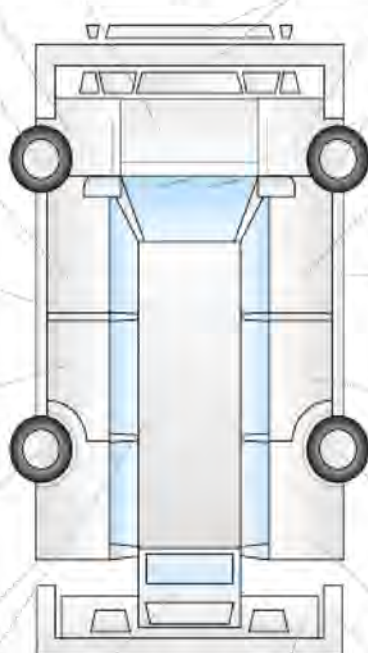
วันที่ตรวจสอบ	8 พฤศจิกายน 2565	วันที่ตรวจสอบอีกครั้ง	
ระดับคุณภาพ			
EXTERIOR/ สภาพภายนอก		INTERIOR/ สภาพภายใน	
★ ★ ★ ★ ★		★ ★ ★ ★ ☆	
Front left fender ★★★★★	Bonnet / hood ★★★★★	Front bumper ★★★★★	Front right fender ★★★★★
Front left tire, alloy wheel, wheel cover ร่องยางระดับ 5 ★★★★★

Front right tire, alloy wheel, wheel cover ร่องยางระดับ 5 ★★★★★
Front left door ★★★★★			Front right door ★★★★★
Left side step / side spoiler ★★★★★			Right side step / side spoiler ★★★★★
Rear left door ★★★★★			Rear right door ★★★★★
Left back tire, alloy wheel, wheel cover ร่องยางระดับ 5 ★★★★★			Right back tire, alloy wheel, wheel cover ร่องยางระดับ 5 ★★★★★
Left back fender ★★★★★			Right back fender ★★★★★
Roof ★★★★★	Trunk lid / boot lid ★★★★★	Back rear spoiler & under spoiler ★★★★★	Back rear bumper ★★★★★

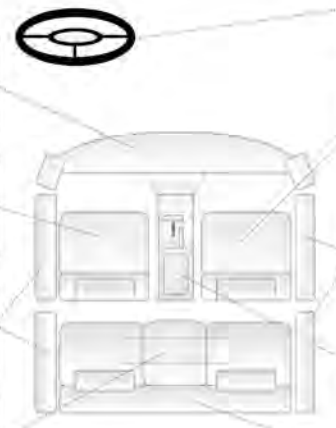
Steering wheel ★★★★☆	
Dashboard ★★★★★			Front right seat ★★★★☆
Front left seat ★★★★★			Front and back right door trim ★★★★★

Front and back left door trim ★★★★★			Console ★★★★★
Rear seat ★★★★★			Luggage room ★★★★★

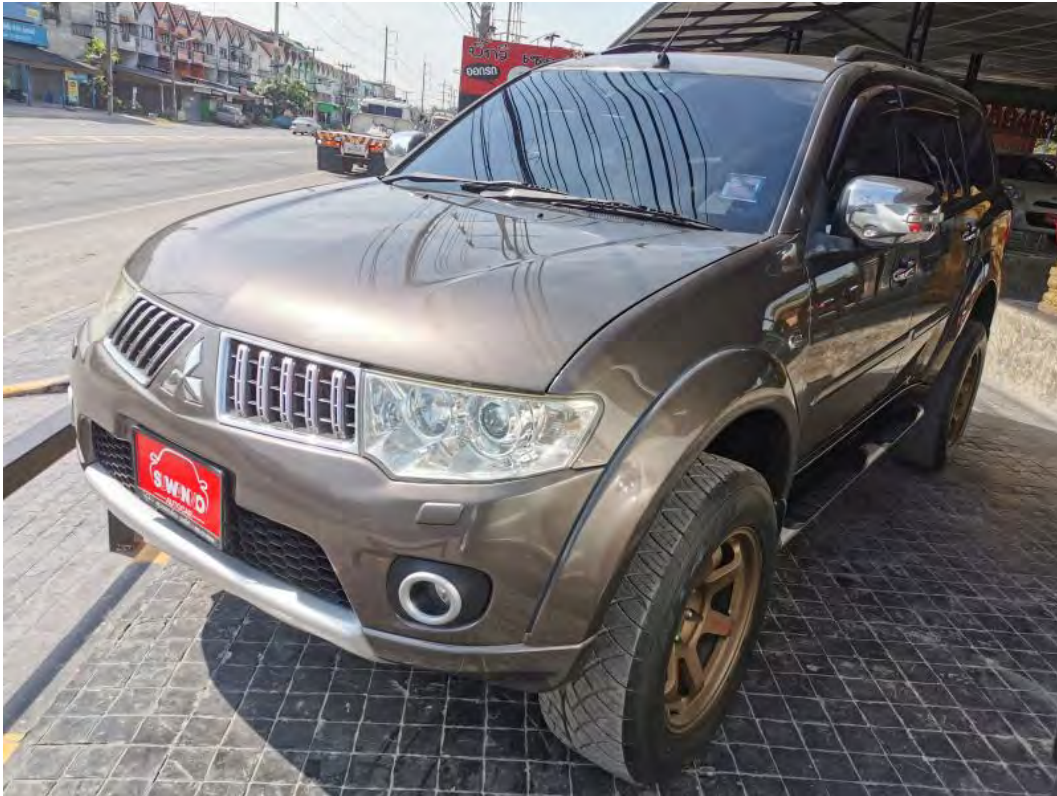
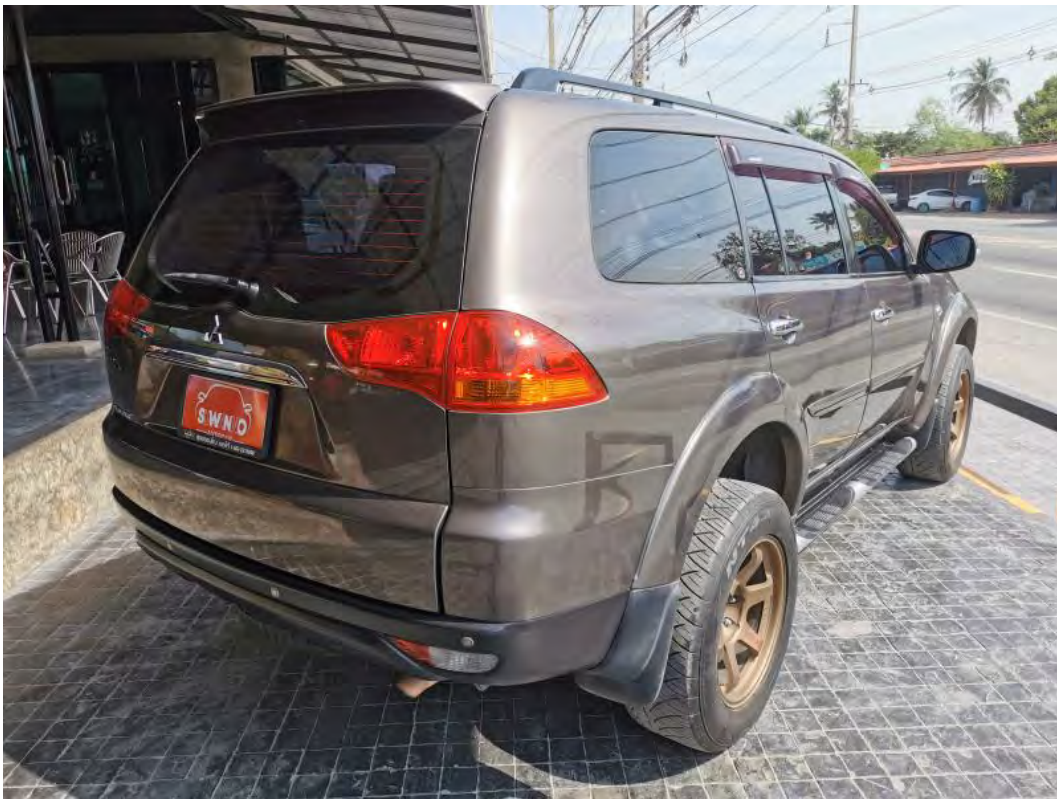
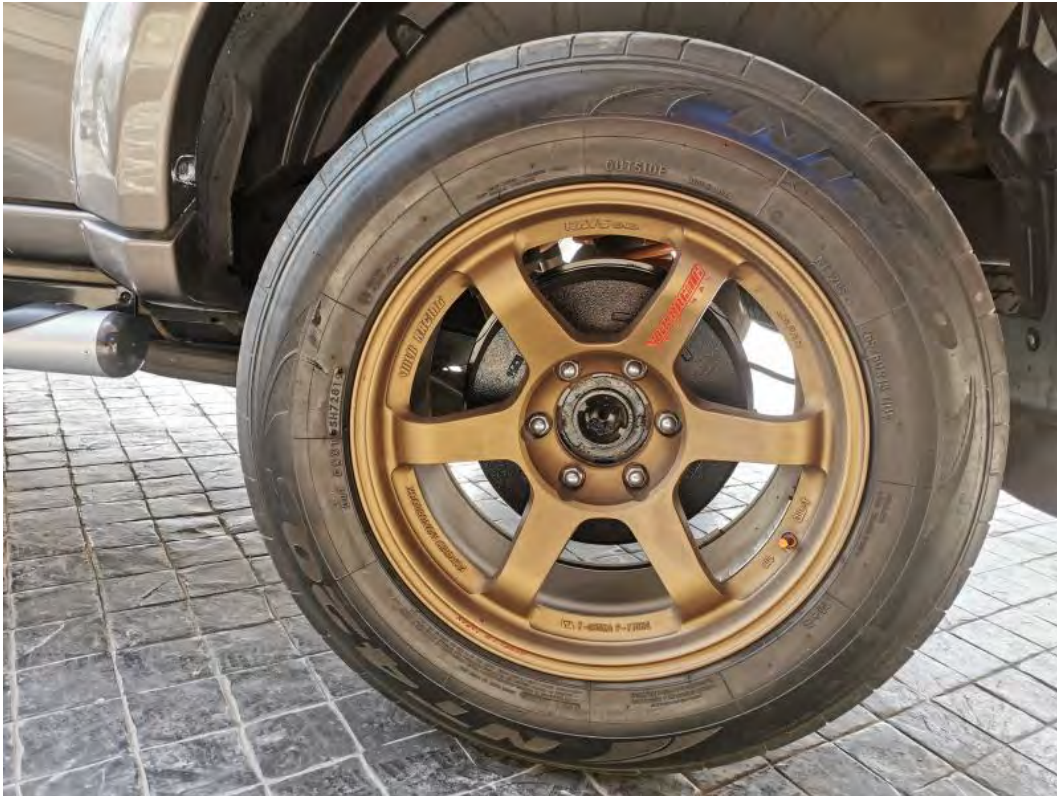
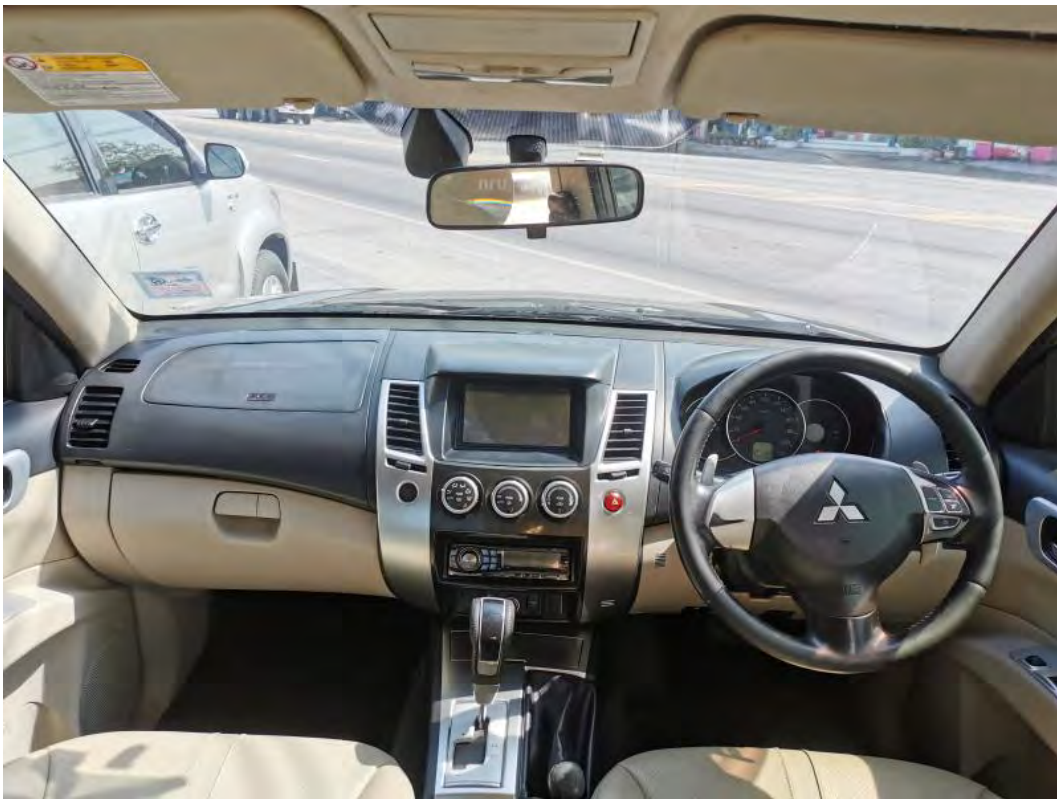
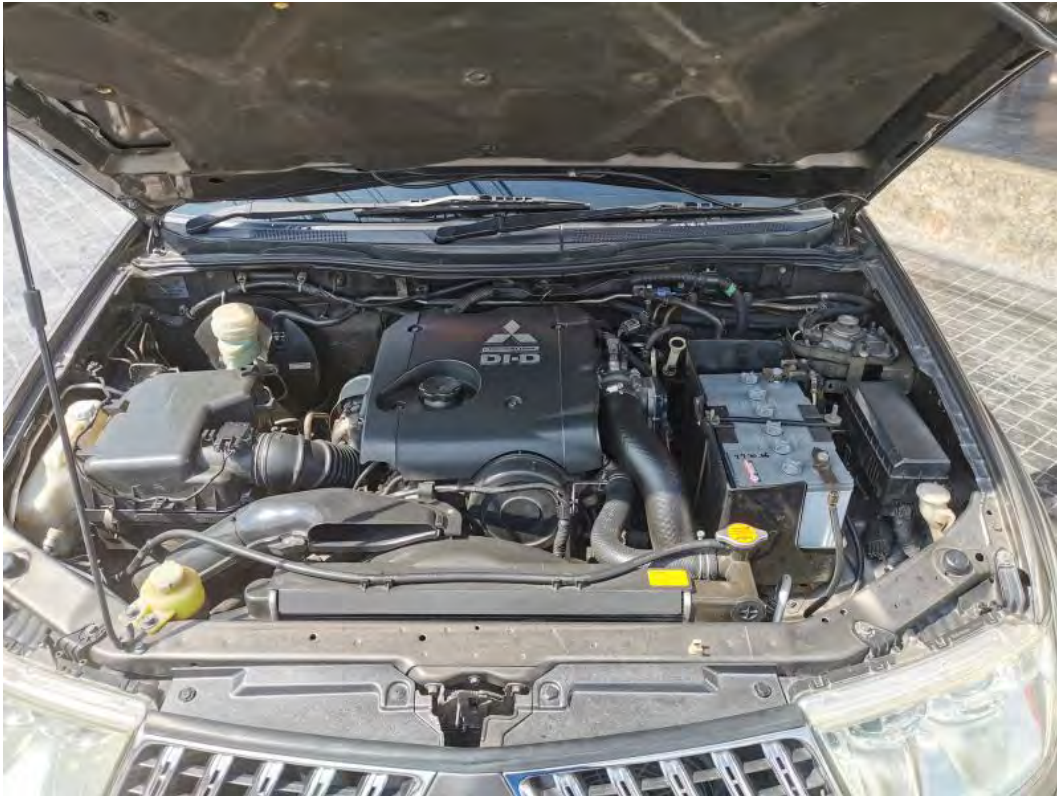
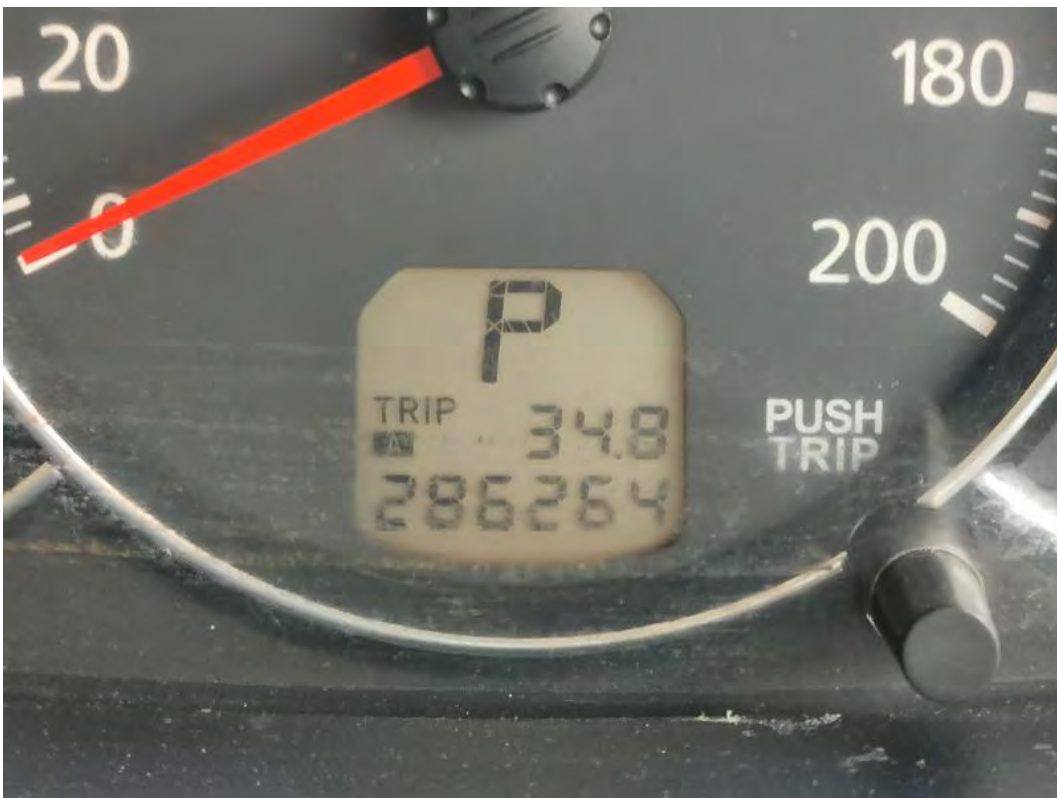
[สถานที่ให้บริการซ่อม]
 ะโหลกบังโคลน (ฝั่งซ้าย) ความเสียหาย
 ะโหลกบังโคลน (ฝั่งขวา) ความเสียหาย
 ะโหลกบังโคลน (ฝั่งซ้าย) เครื่องมือดึงตัวถัง
 ะโหลกบังโคลน (ฝั่งขวา) เครื่องมือดึงตัวถัง

คานในกันชนหน้าเปลี่ยน
 [บันทึก]
 ะโหลกบังโคลน (ฝั่งขวา) ฟันสี มี
 คานหมอน้ำ ฟันสี มี
 ะโหลกบังโคลน (ฝั่งซ้าย) ฟันสี มี
 คานหมอน้ำ เครื่องมือดึงตัวถัง มี
 คานหมอน้ำ ความเสียหาย มี

[หน้าต่าง]
 กระจกหน้ารถ หินกะเทาะ บางส่วน

[ภายใน]
 ผ้าหลังคา คราบ กลาง

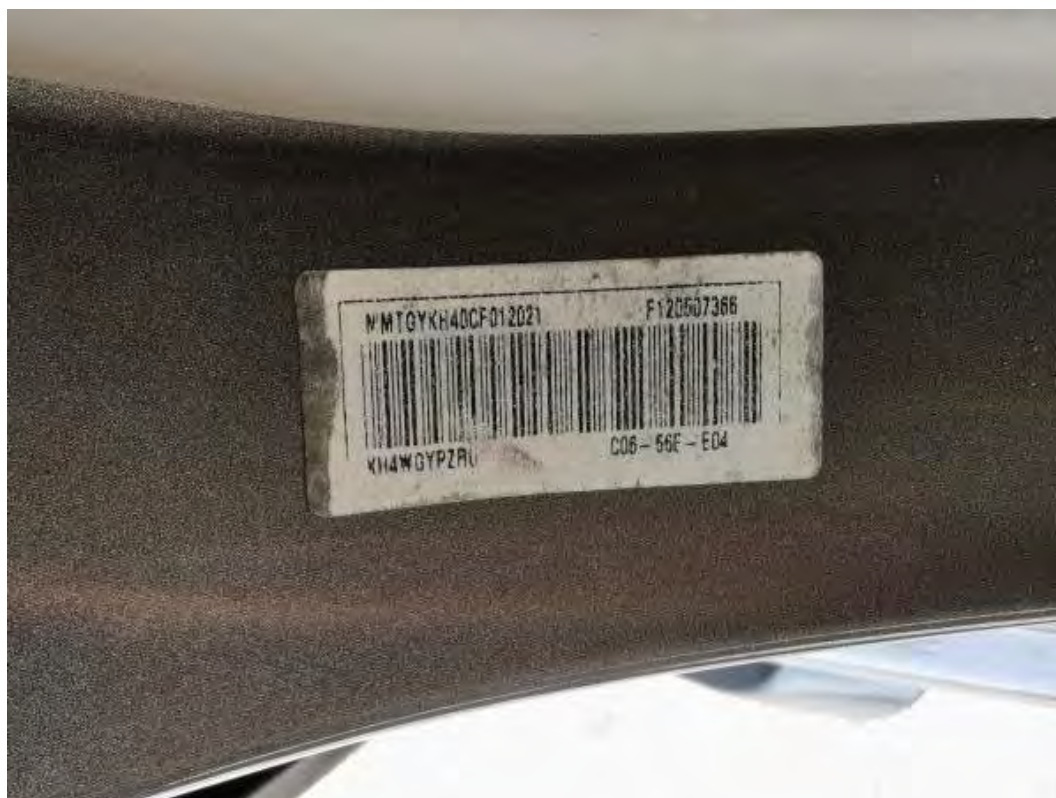
CP Diagnosis1

Code	Status	Action	Code	Status	Action
MPI/GDI/Diesel		1 ^ Enter	ELC-AT/CVT		3 ^ Enter
U1102 ASC CAN Timeout/Not Equipped	Active		P1782 Gear 4 Incorrect Ratio	Stored	
ELC-AT/CVT		3 ^ Enter	P1766 Input Shaft Speed Sensor	Stored	
P1782 Gear 4 Incorrect Ratio	Stored		U1102 ASC CAN Timeout/Not Equipped	Active	
P1766 Input Shaft Speed Sensor	Stored		KOS/Immo/Keyless		1 ^ Enter
U1102 ASC CAN Timeout/Not Equipped	Active		U1512 P/W(RP) LIN Timeout/Not Equipped	Active	
KOS/Immo/Keyless		1 ^ Enter	ETACS		1 ^ Enter
U1512 P/W(RP) LIN Timeout/Not Equipped	Active		U1512 P/W(RP) LIN Timeout/Not Equipped	Active	
ETACS		1 ^ Enter	ABS (Anti-Lock Braking System)	Normal	Enter
U1512 P/W(RP) LIN Timeout/Not Equipped	Active		SRS-Air Bag	Normal	Enter
ABS (Anti-Lock Braking System)	Normal	Enter	AC (Air Conditioning)	Normal	Enter
SRS-Air Bag	Normal	Enter	LIN	Normal	Enter
