## U-Car Grading Report

# U-car Grading Report

| รุ่น | SUZUKI SWIFT 1.2GLX | | |
| แบบ | เลขตัวถัง | MMSDZC63S00116464 | |

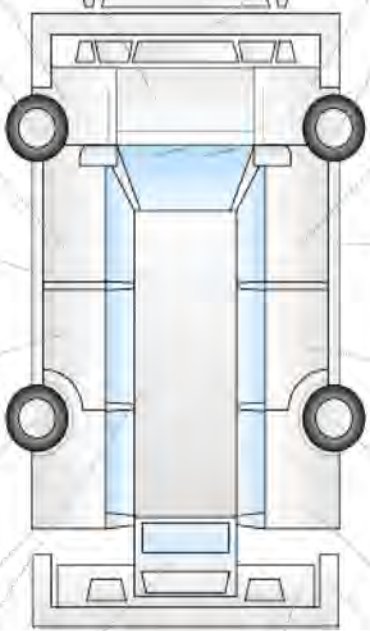
| วันที่ตรวจสอบ | 28 กันยายน 2565 | วันที่ตรวจสอบอีกครั้ง | |
|---|---|---|---|
| <div>Front left fender</div> <div>★★★★★</div> | <div>Bonnet / hood</div> <div>★★★★★</div> | <div>Front bumper</div> <div>★★★★★</div> | <div>Front right fender</div> <div>★★★★★</div> |
| <div>Front left tire, alloy wheel, wheel cover</div> <div>ร่อนยางระดับ 9</div> <div>★★★★★</div> | | <div>Front right tire, alloy wheel, wheel cover</div> <div>ร่อนยางระดับ 9</div> <div>★★★★★</div> | |
| <div>Left back tire, alloy wheel, wheel cover</div> <div>ร่อนยางระดับ 9</div> <div>★★★★★</div> | | <div>Right back tire, alloy wheel, wheel cover</div> <div>ร่อนยางระดับ 9</div> <div>★★★★★</div> | |
| <div>[หน้าต่าง]</div> <div>กระจกหน้ารถ หินกระเด็น บางส่วน</div> <div>[ภายใน]</div> <div>การขับซี รอยย่น,รอยขีดข่วน มี</div> <div>ตกแต่งอื่นๆ รอยขีดข่วน บางส่วน</div> <div>Headliner คราบ SS</div> <div>Headliner รอยย่น SS</div> | | | |
