# U-Car Grading Report

รายงานผลการตรวจเช็คสภาพรถยนต์  
ภายใต้การดูแลของสมาคมการประเมินสภาพรถยนต์ประเทศญี่ปุ่น

| รุ่น | MAZDA 2 1.5 | | |

| วันที่ตรวจสอบ | 2024/7/19 |

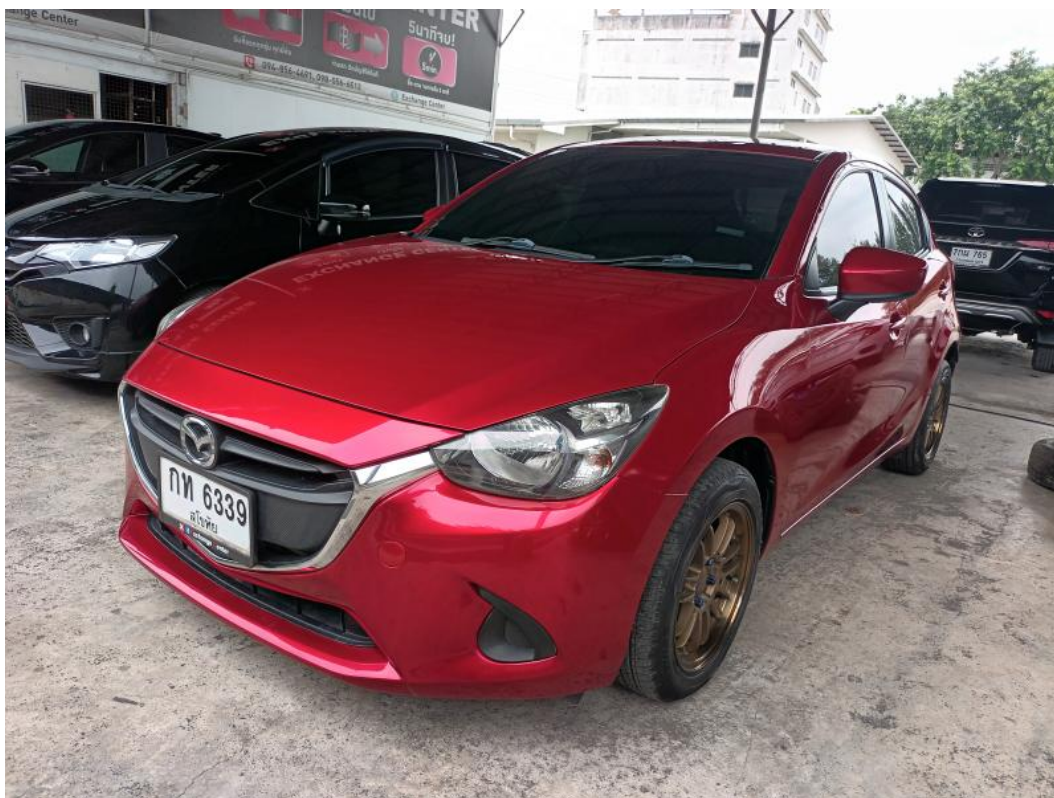
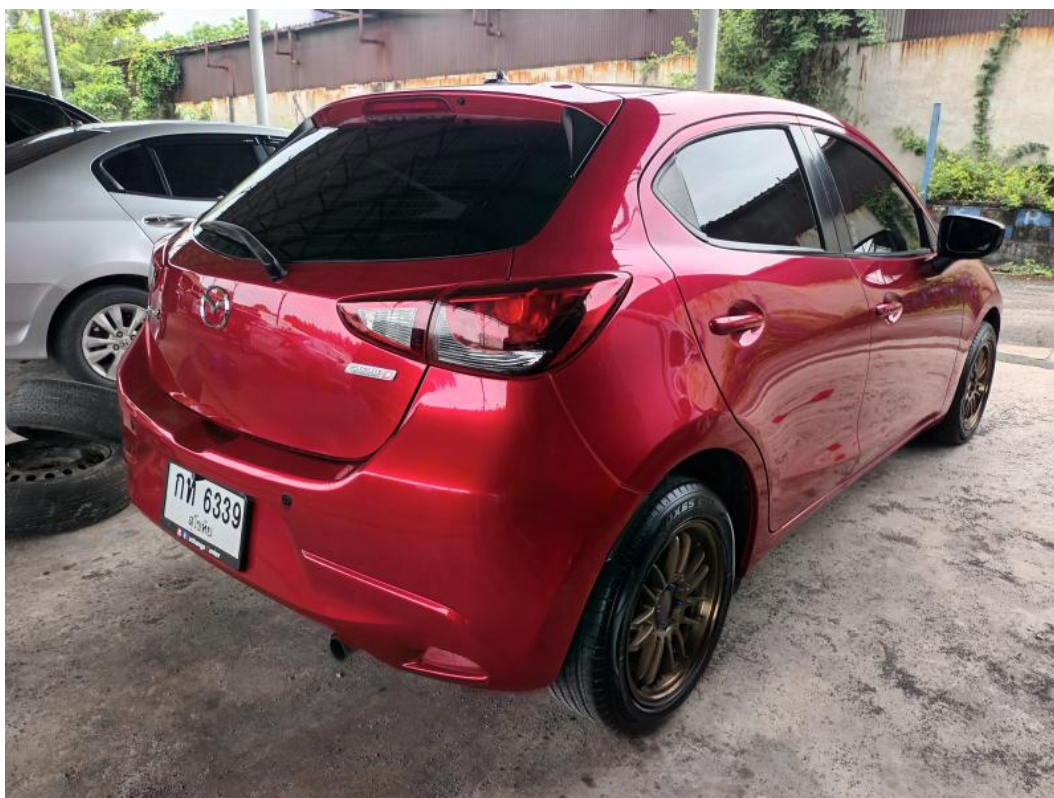
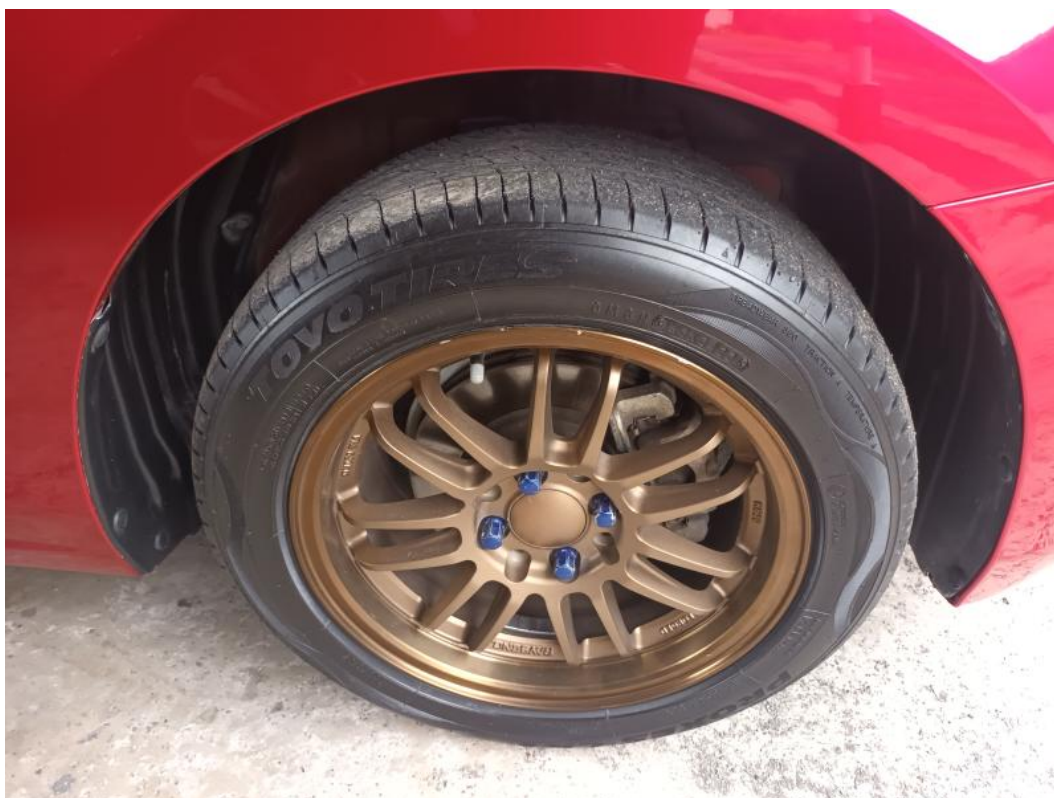
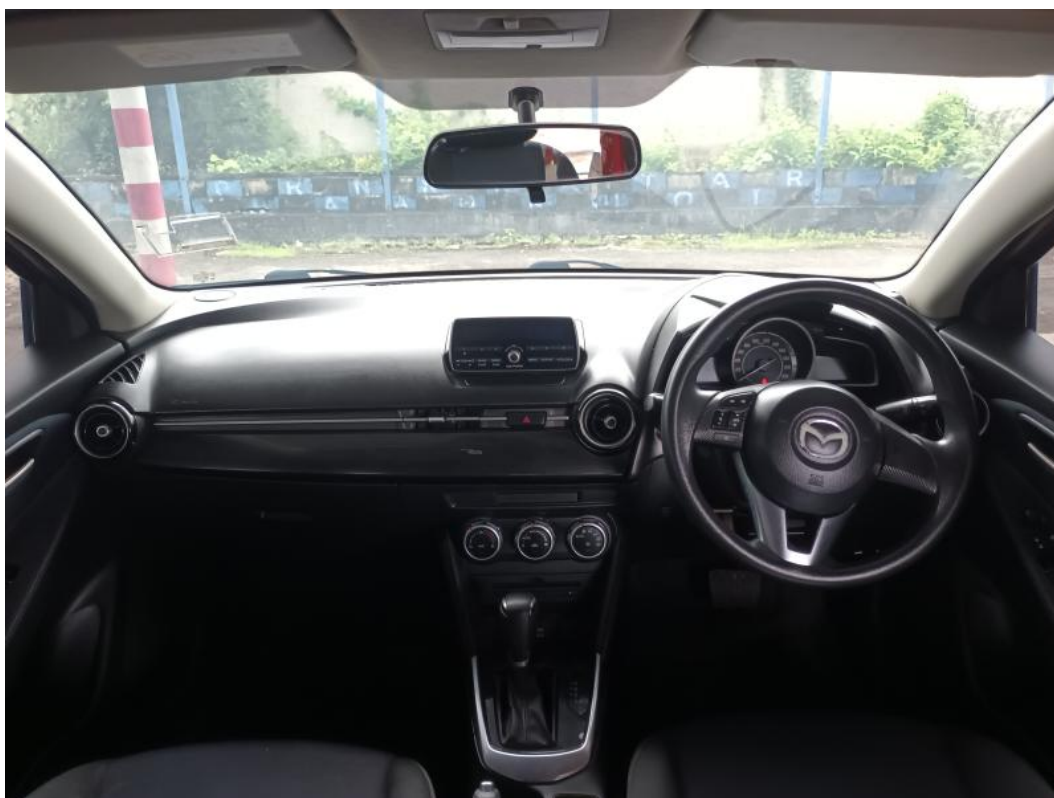
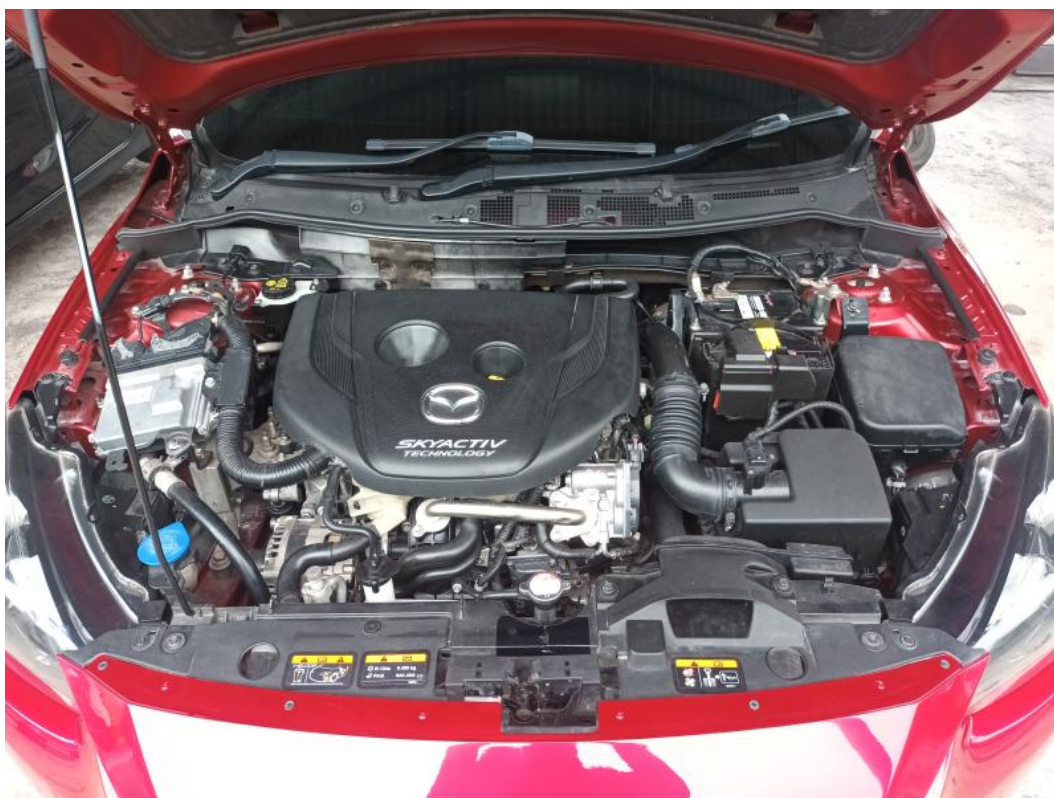
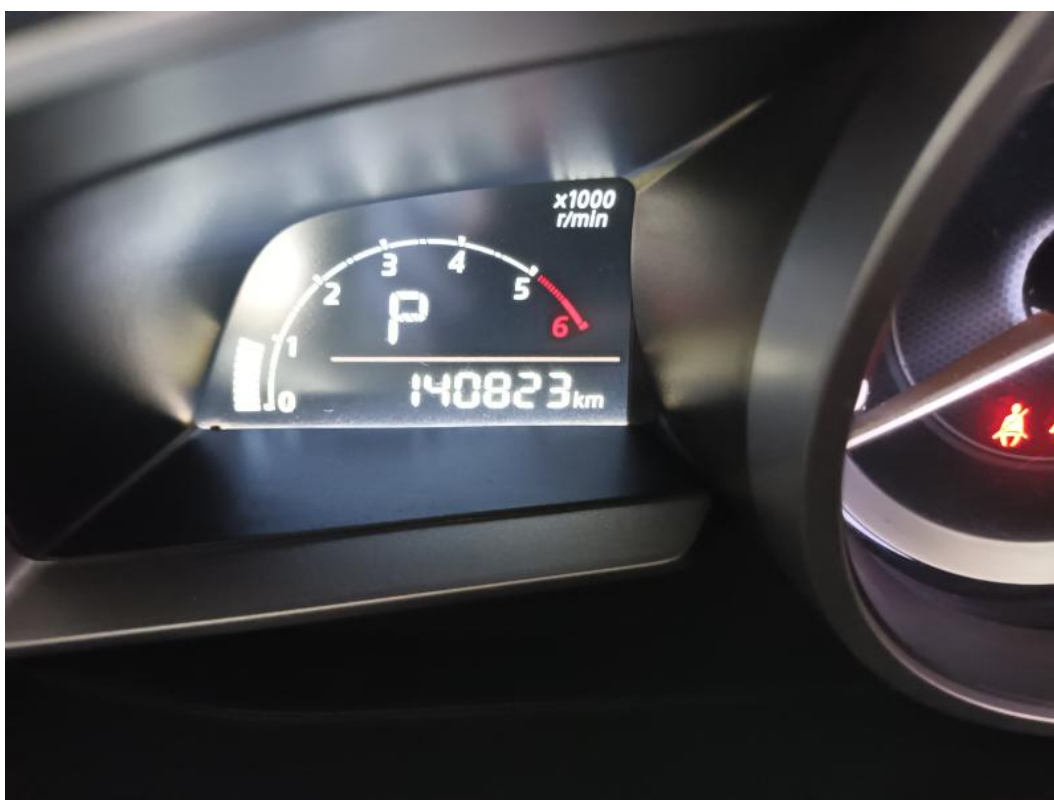
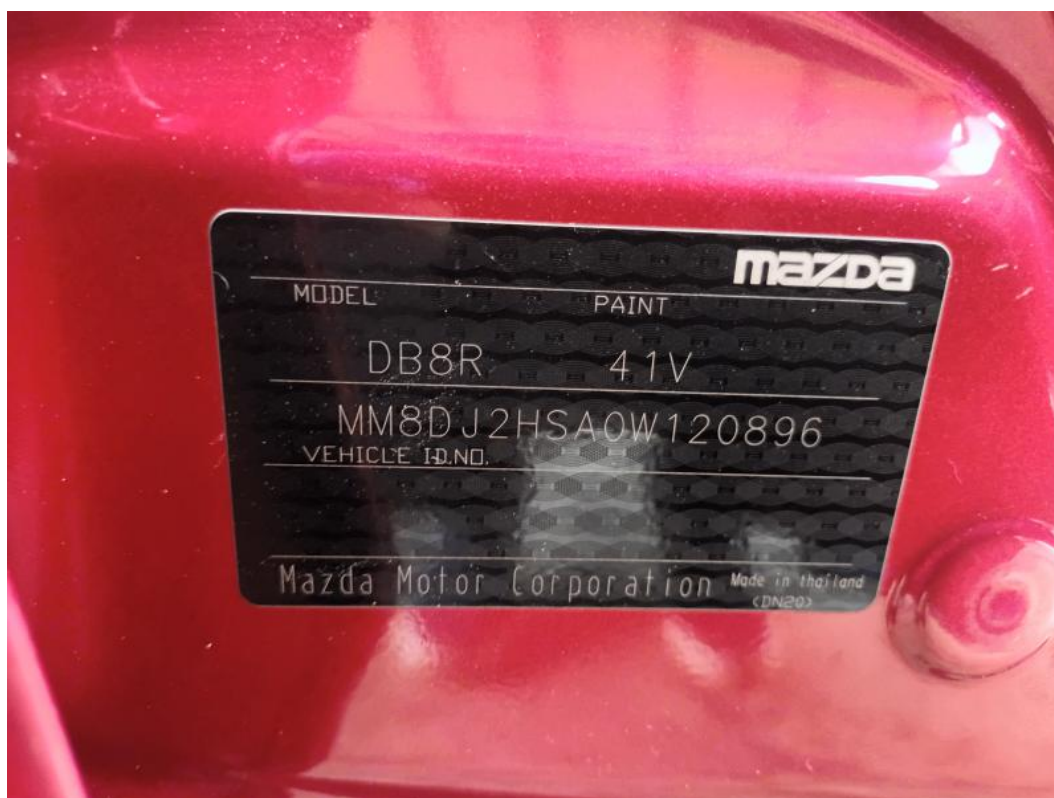
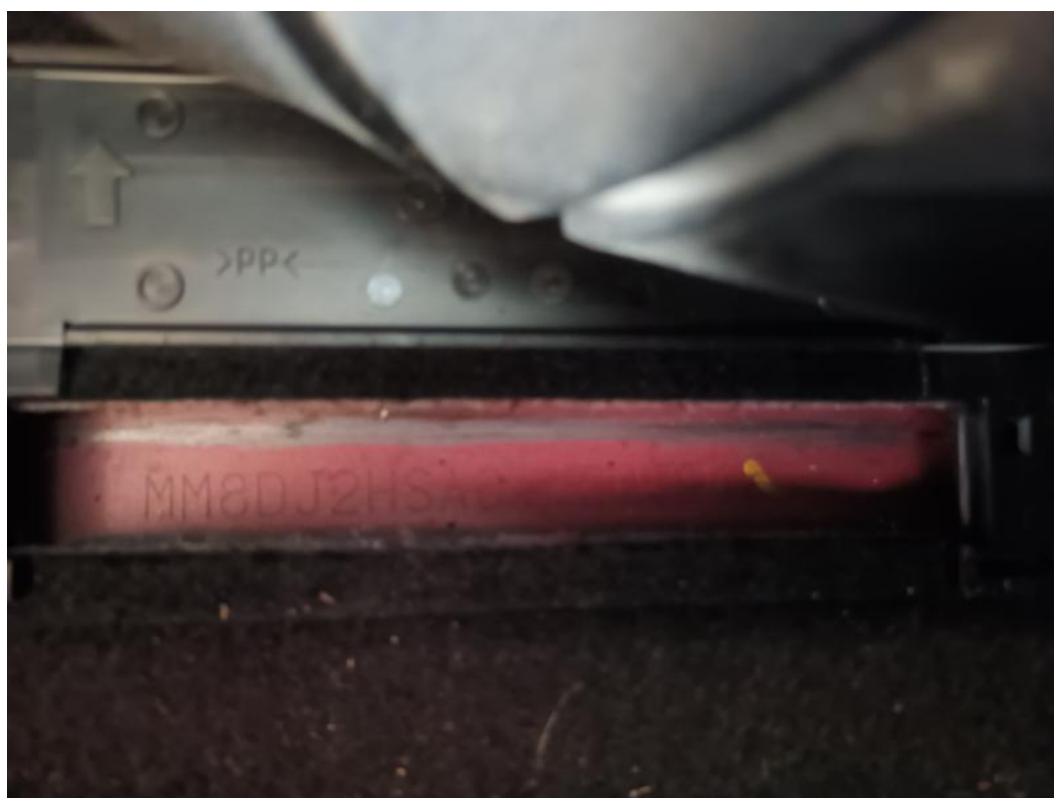
ทำสีใหม่ด้วยสีเดิม

กระจกหน้ารถ หินกะเทาะ บางส่วน

หัวเกียร์ รอยย่น/ถลอก มี

แผงพลาสติกอื่นๆ รอยขีดข่วน บางส่วน

ผ้าหลังคา คราบ เล็ก

แผงพลาสติกอื่นๆ รอยย่น เล็กน้อย

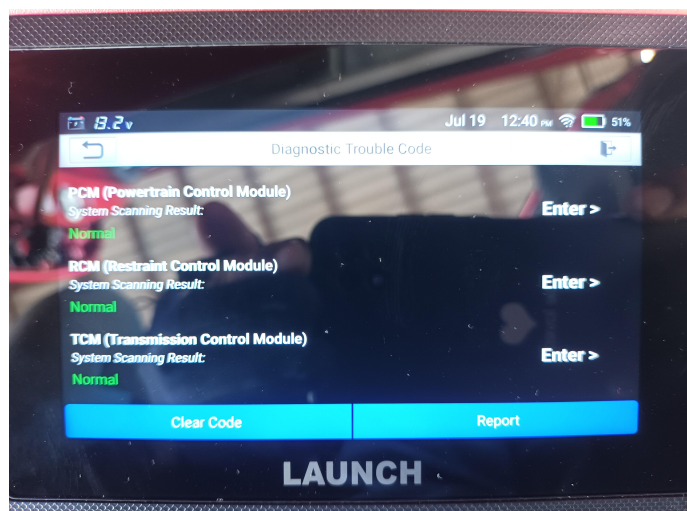
การวินิจฉัย CP 1

การวินิจฉัย CP 2
