U-Car Grading Report

รายงานผลการตรวจเช็คสภาพรถยนต์
ภายใต้การดูแลของสมาคมการประเมินสภาพรถยนต์ประเทศไทย

รุ่น	NISSAN TEANA 200XL		
สี	White	หมายเลขทะเบียน (Plate number)	ฉน7851
รุ่นปี	2012	เลขไมล์	111,777กม.
แบบ	เลขตัวถัง	MNTBDUJ32Z0011487

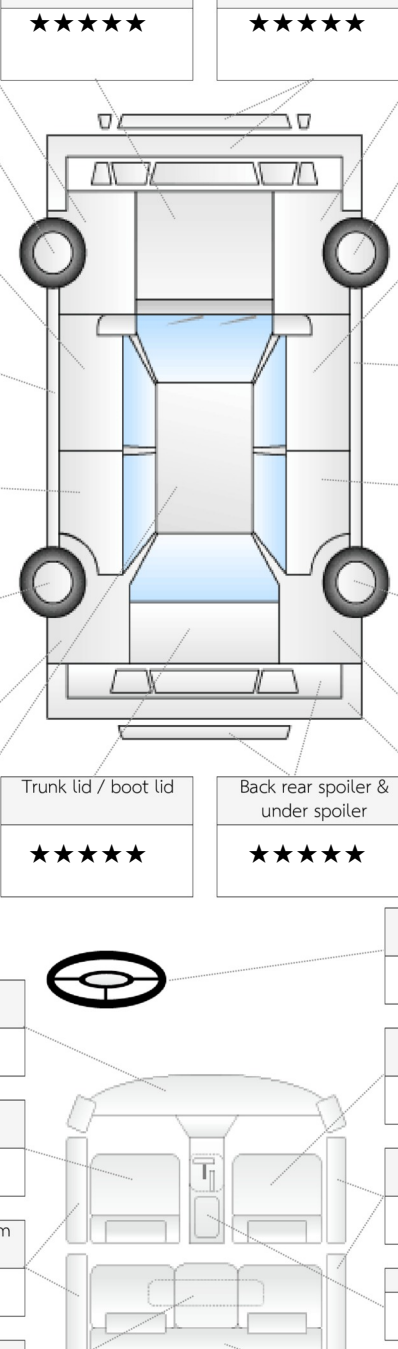
วันที่ตรวจสอบ	26 มกราคม 2564	วันที่ตรวจสอบอีกครั้ง		
ระดับคุณภาพ				
EXTERIOR/ สภาพภายนอก		INTERIOR/ สภาพภายใน		
★ ★ ★ ★ ★		★ ★ ★ ★ ★		
<div style="margin-bottom: 5px;">Front left fender ★★★★★</div> <div style="margin-bottom: 5px;">Front left tire, alloy wheel, wheel cover ร่องยางระดับ 5 ★★★★★</div> <div style="margin-bottom: 5px;">Front left door ★★★★★</div> <div style="margin-bottom: 5px;">Left side step / side spoiler ★★★★★</div> <div style="margin-bottom: 5px;">Rear left door ★★★★★</div> <div style="margin-bottom: 5px;">Left back tire, alloy wheel, wheel cover ร่องยางระดับ 5 ★★★★★</div> <div style="margin-bottom: 5px;">Left back fender ★★★★★</div> <div style="margin-bottom: 5px;">Roof ★★★★★</div> <div style="margin-bottom: 5px;">Dashboard ★★★★★</div> <div style="margin-bottom: 5px;">Front left seat ★★★★★</div> <div style="margin-bottom: 5px;">Front and back left door trim ★★★★★</div> <div style="margin-bottom: 5px;">Rear seat ★★★★★</div>

<div style="margin-bottom: 5px;">Bonnet / hood ★★★★★</div> <div style="margin-bottom: 5px;">Front bumper ★★★★★</div> <div style="margin-bottom: 5px;">Front right fender ★★★★★</div> <div style="margin-bottom: 5px;">Front right tire, alloy wheel, wheel cover ร่องยางระดับ 5 ★★★★★</div> <div style="margin-bottom: 5px;">Front right door ★★★★★</div> <div style="margin-bottom: 5px;">Right side step / side spoiler ★★★★★</div> <div style="margin-bottom: 5px;">Rear right door ★★★★★</div> <div style="margin-bottom: 5px;">Right back tire, alloy wheel, wheel cover ร่องยางระดับ 5 ★★★★★</div> <div style="margin-bottom: 5px;">Right back fender ★★★★★</div> <div style="margin-bottom: 5px;">Trunk lid / boot lid ★★★★★</div> <div style="margin-bottom: 5px;">Back rear spoiler & under spoiler ★★★★★</div> <div style="margin-bottom: 5px;">Back rear bumper ★★★★★</div> <div style="margin-bottom: 5px;">Steering wheel ★★★★★</div> <div style="margin-bottom: 5px;">Front right seat ★★★★★</div> <div style="margin-bottom: 5px;">Front and back right door trim ★★★★★</div> <div style="margin-bottom: 5px;">Console ★★★★★</div> <div style="margin-bottom: 5px;">Luggage room ★★★★★</div>	<p>The car used to be gas, then remove the gas [หน้าต่าง] กระจกหน้ารถ หินกระเด็น บางส่วน</p> <p>[ภายใน] การขับที่ รอยย่น,รอยขีดข่วน มี ตกแต่งอื่นๆ รอยขีดข่วน บางส่วน Headliner คราบ SS Headliner รอยย่น SS</p>
