# U-Car Grading Report

รายงานผลการตรวจเช็คสภาพรถยนต์  
ภายใต้การดูแลของสมาคมการประเมินสภาพรถยนต์ประเทศญี่ปุ่น

| รุ่น | MITSUBISHI Triton All New 2.5 | | |

| วันที่ตรวจสอบ | 2024/7/16 |

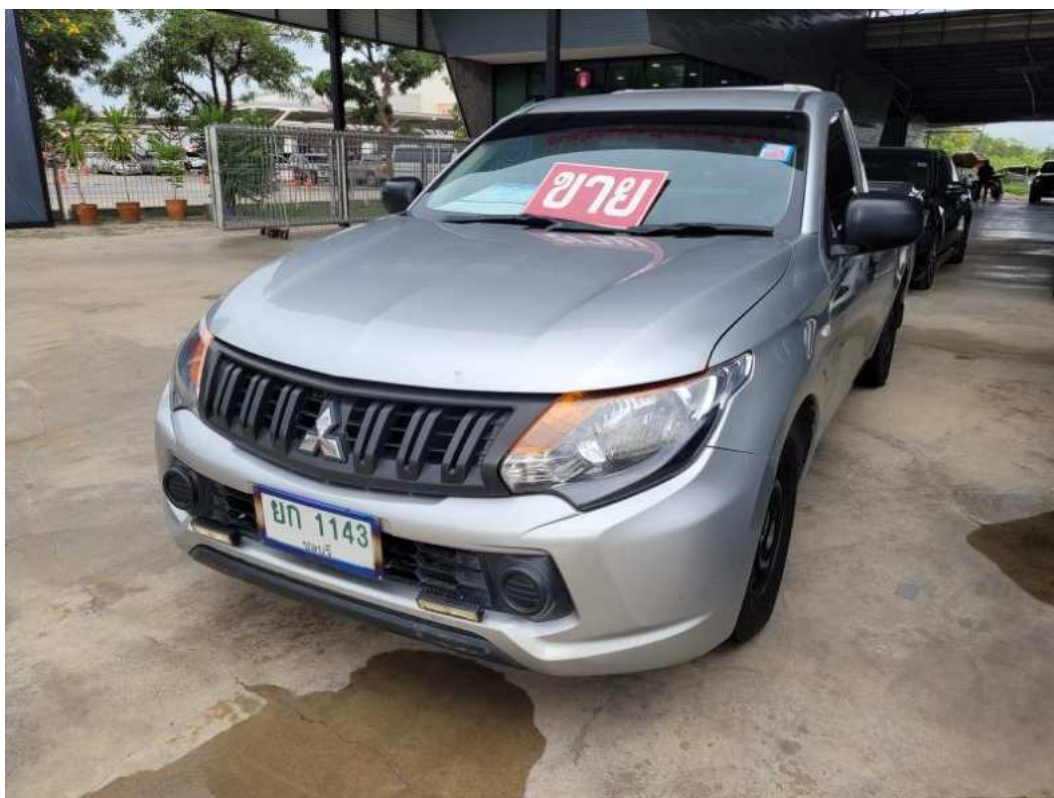
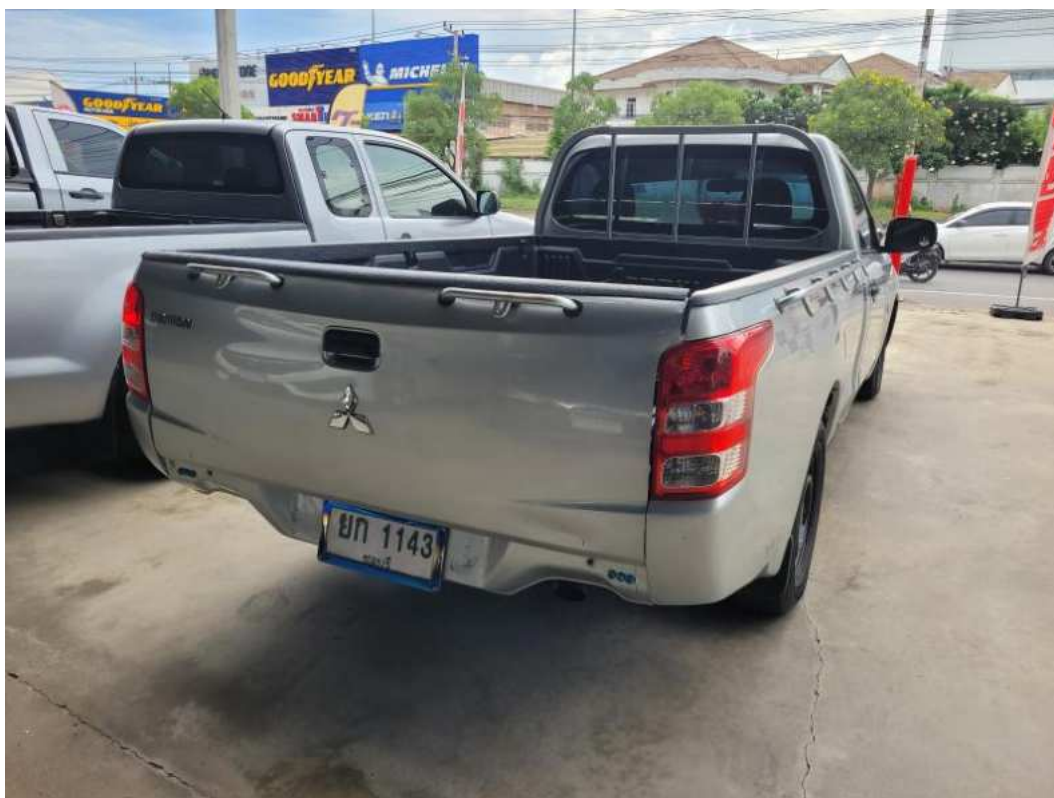
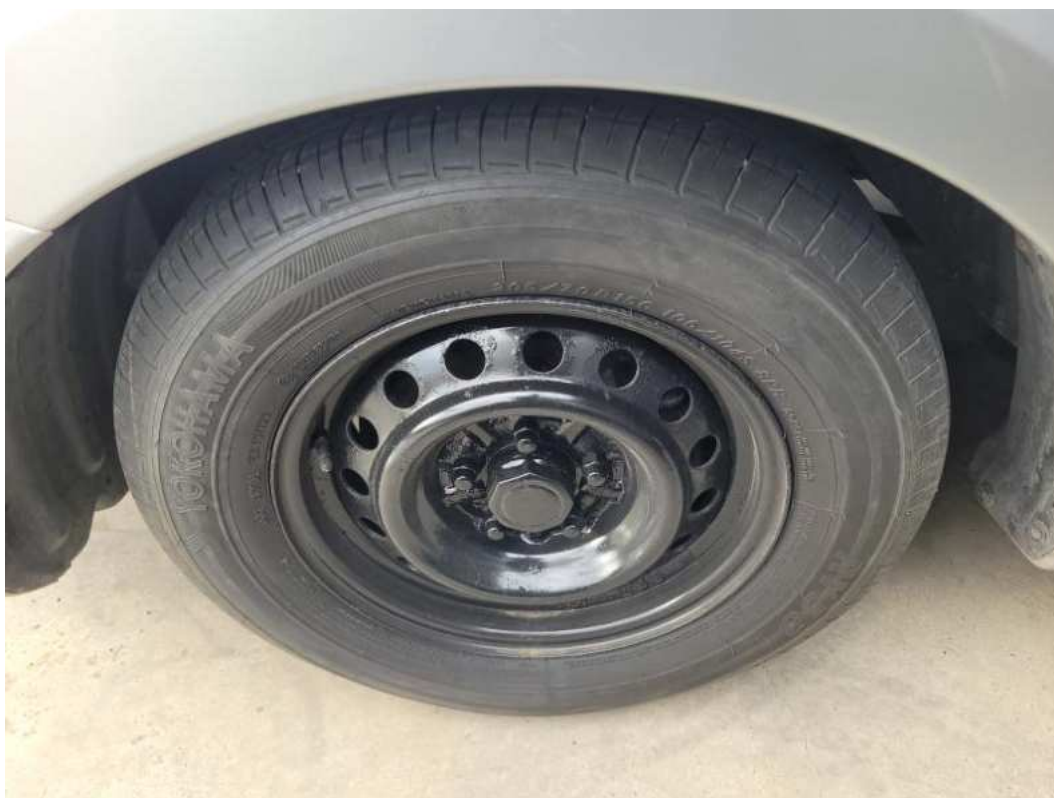
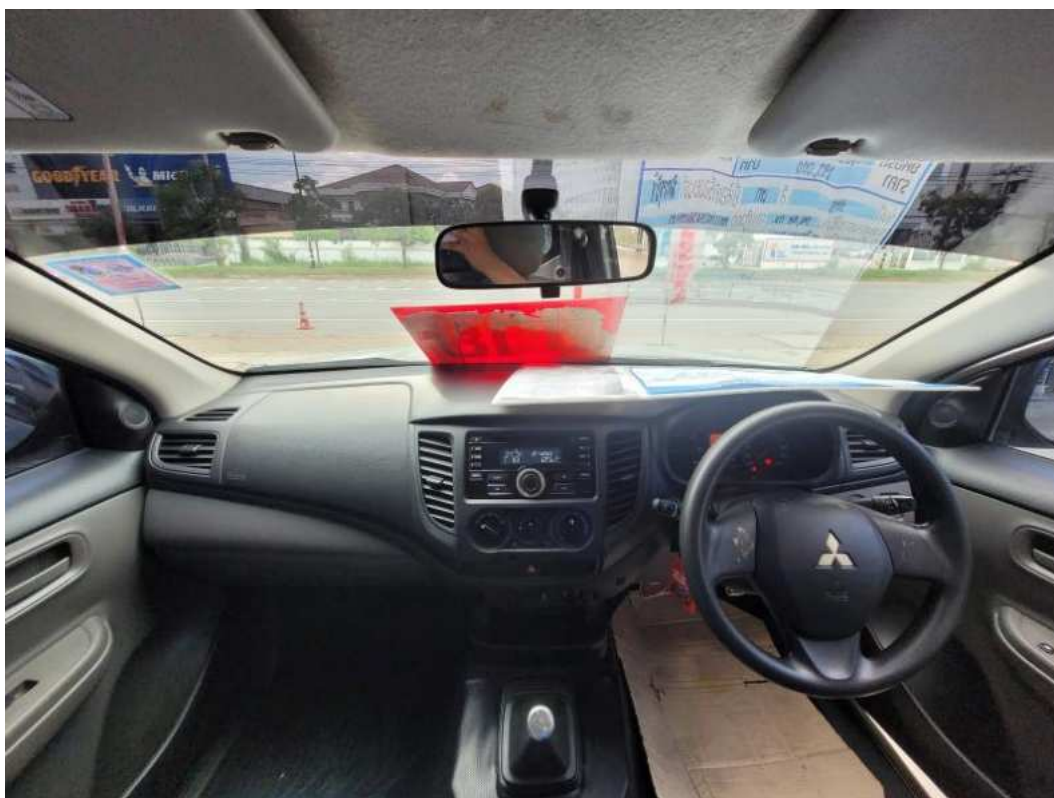
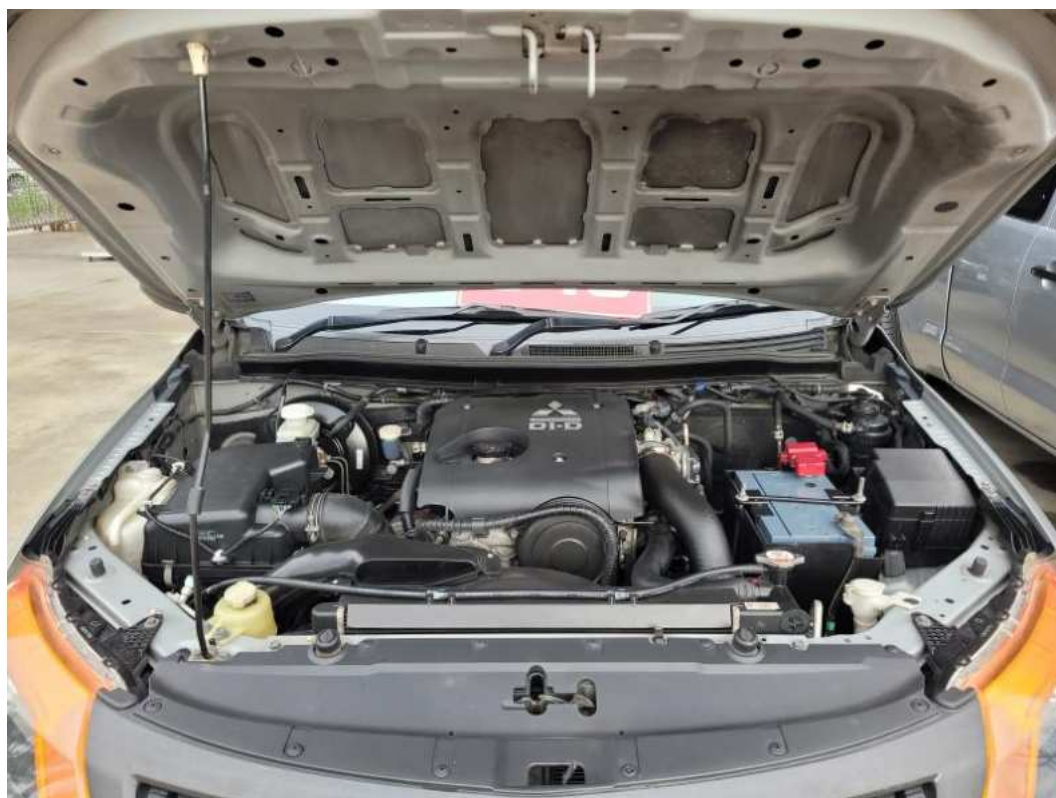
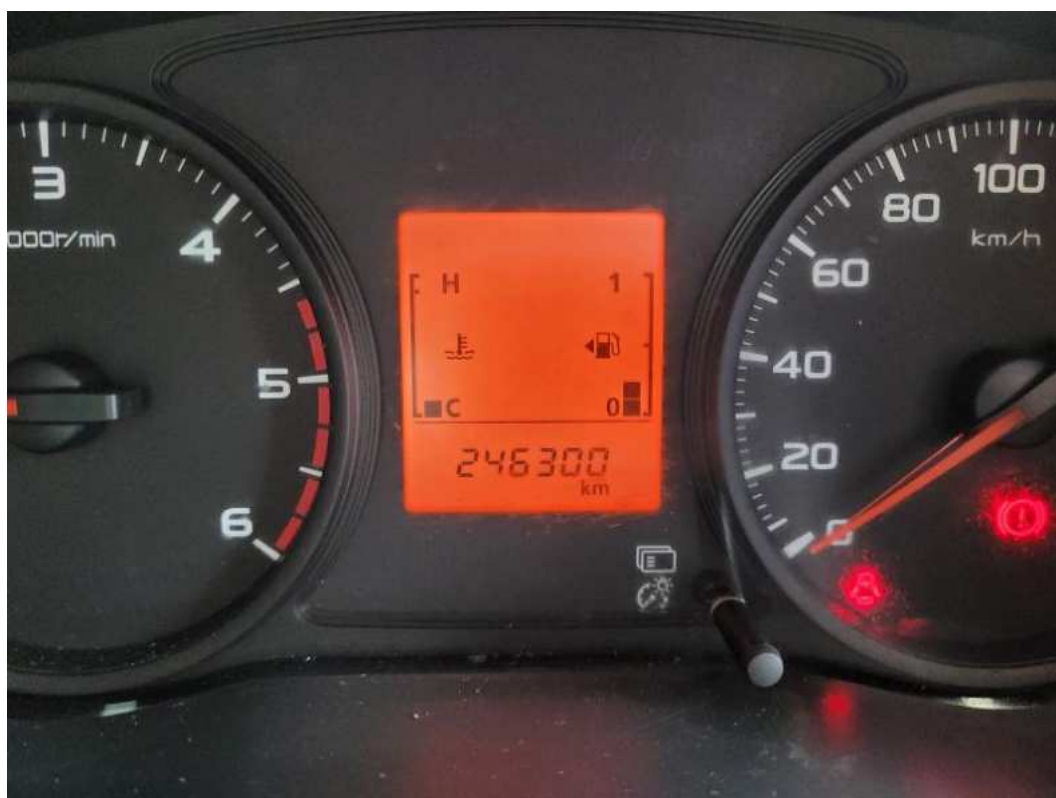
[สถานที่ให้บริการซ่อม]  
แซลชีหลิง (ฝั่งซ้าย) ความเสียหาย

หัวเกียร์เปลี่ยนใส่ของแต่ง  
รายน้าหลังค้ายับเล็กน้อย  
เสริมแท่นและเพลาลอย  
[บันทึก]  
แผงหลังห้องโดยสาร ถลอก เล็กน้อย

[ภายใน]  
รางเบาะนั่ง สนิม มี  
หัวเกียร์ รอยย่น/ถลอก มี  
แผงพลาสติกอื่นๆ รอยขีดข่วน บางส่วน  
ผ้าหลังคา คราบ เล็กน้อย

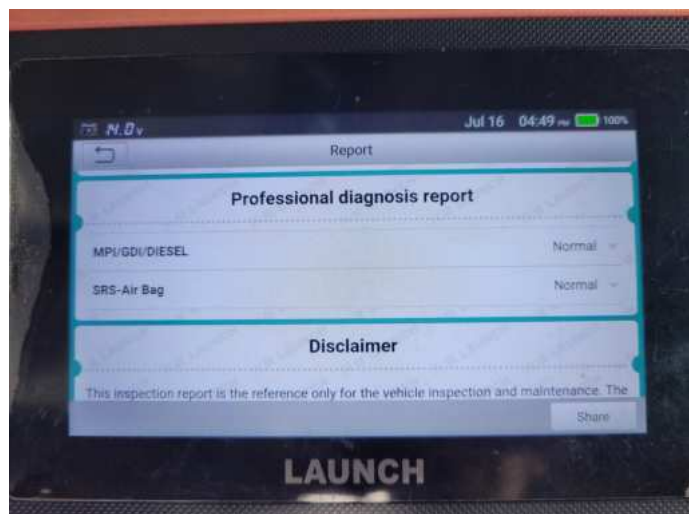
การวินิจฉัย CP 1

การวินิจฉัย CP 2
