U-Car Grading Report

รายงานผลการตรวจเช็คสภาพรถยนต์
ภายใต้การดูแลของสมาคมการประเมินสภาพรถยนต์ประเทศไทย

รุ่น	TOYOTA COROLLA ALTIS 1.6		
สี	ขาว	หมายเลขทะเบียน (Plate number)	งน9436
รุ่นปี	2013	เลขไมล์	184,430กม.
แบบ	เลขตัวถัง	MR053REE104162726	
หมายเหตุ	ทำสีใหม่ด้วยสีเดิม

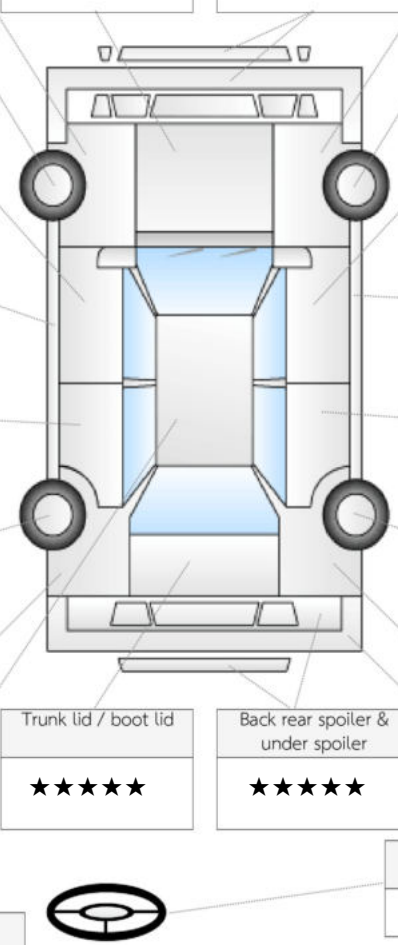
วันที่ตรวจสอบ	13 ธันวาคม 2566	วันที่ตรวจสอบอีกครั้ง	
ระดับคุณภาพ			
EXTERIOR/ สภาพภายนอก		INTERIOR/ สภาพภายใน	
★ ★ ★ ★ ★		★ ★ ★ ★ ★	
<div style="margin-bottom: 5px;">Front left fender ★★★★★</div> <div style="margin-bottom: 5px;">Front left tire, alloy wheel, wheel cover ร่องยางระดับ 9 ★★★★★</div> <div style="margin-bottom: 5px;">Front left door ★★★★★</div> <div style="margin-bottom: 5px;">Left side step / side spoiler ★★★★★</div> <div style="margin-bottom: 5px;">Rear left door ★★★★★</div> <div style="margin-bottom: 5px;">Left back tire, alloy wheel, wheel cover ร่องยางระดับ 9 ★★★★★</div> <div style="margin-bottom: 5px;">Left back fender ★★★★★</div> <div style="margin-bottom: 5px;">Roof ★★★★★</div> <div style="margin-bottom: 5px;">Dashboard ★★★★★</div> <div style="margin-bottom: 5px;">Front left seat ★★★★★</div> <div style="margin-bottom: 5px;">Front and back left door trim ★★★★★</div> <div style="margin-bottom: 5px;">Rear seat ★★★★★</div>

<div style="margin-bottom: 5px;">Bonnet / hood ★★★★★</div> <div style="margin-bottom: 5px;">Front bumper ★★★★★</div> <div style="margin-bottom: 5px;">Front right fender ★★★★★</div> <div style="margin-bottom: 5px;">Front right tire, alloy wheel, wheel cover ร่องยางระดับ 9 ★★★★★</div> <div style="margin-bottom: 5px;">Front right door ★★★★★</div> <div style="margin-bottom: 5px;">Right side step / side spoiler ★★★★★</div> <div style="margin-bottom: 5px;">Rear right door ★★★★★</div> <div style="margin-bottom: 5px;">Right back tire, alloy wheel, wheel cover ร่องยางระดับ 9 ★★★★★</div> <div style="margin-bottom: 5px;">Right back fender ★★★★★</div> <div style="margin-bottom: 5px;">Trunk lid / boot lid ★★★★★</div> <div style="margin-bottom: 5px;">Back rear spoiler & under spoiler ★★★★★</div> <div style="margin-bottom: 5px;">Back rear bumper ★★★★★</div> <div style="margin-bottom: 5px;">Steering wheel ★★★★★</div> <div style="margin-bottom: 5px;">Front right seat ★★★★★</div> <div style="margin-bottom: 5px;">Front and back right door trim ★★★★★</div> <div style="margin-bottom: 5px;">Console ★★★★★</div> <div style="margin-bottom: 5px;">Luggage room ★★★★★</div>	<p>[สถานที่ให้บริการซ่อม] คานหมอน้ำ ความเสียหาย แผงตั้งท้าย ถลอก หรือ บวม</p> <p>แฉกซีหน้าซ้ายเป็นสนิมจากแบตเตอรี่ [บันทึก] ทำสีใหม่ด้วยสีเดิม</p> <p>[หน้าต่าง] กระจกหน้ารถ หินกะเทาะ บางส่วน</p> <p>[ภายใน] แผงพลาสติกอื่นๆ รอยขีดข่วน บางส่วน</p>
