U-Car Grading Report

U-car Grading Report

รุ่น	TOYOTA CAMRY HYBRID		
สี	Grey	หมายเลขทะเบียน (Plate number)	5กล1934
รุ่นปี	2016	เลขไมล์	98,834กม.
แบบ		เลขตัวถัง	MR053CK5004020779
หมายเหตุ

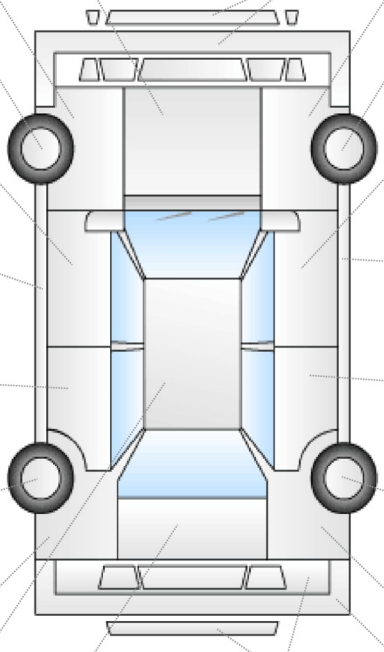
Front left fender ★★★★★	Bonnet / hood ★★★★★	Front bumper ★★★★★
Front left tire, alloy wheel, wheel cover ร่องยางระดับ 3 ★★★★★		Front right tire, alloy wheel, wheel cover ร่องยางระดับ 3 ★★★★★
Front left door ★★★★★		Front right door ★★★★★
Left side step / side spoiler ★★★★★		Right side step / side spoiler ★★★★★
Rear left door ★★★★★		Rear right door ★★★★★
Left back tire, alloy wheel, wheel cover ร่องยางระดับ 3 ★★★★★		Right back tire, alloy wheel, wheel cover ร่องยางระดับ 3 ★★★★★
Left back fender ★★★★★		Right back fender ★★★★★
Roof ★★★★★	Trunk lid / boot lid ★★★★★	Back rear spoiler & under spoiler ★★★★★
		Back rear bumper ★★★★★

[หน้าต่าง]
กระจกหน้ารถ หินกระเด็น บางส่วน

[ภายใน]
การขับขี่ รอยย่น.รอยขีดข่วน มี
ตกแต่งอื่นๆ รอยขีดข่วน บางส่วน
Headliner คราบ SS
Headliner รอยย่น SS
