U-Car Grading Report

U-car Grading Report

รุ่น	TOYOTA REVO 2.4E PRERUNNER		
สี	White	หมายเลขทะเบียน (Plate number)	6กว2057
รุ่นปี	2017	เลขไมล์	124,937กม.
แบบ		เลขตัวถัง	MR0JB8DD103514420
หมายเหตุ

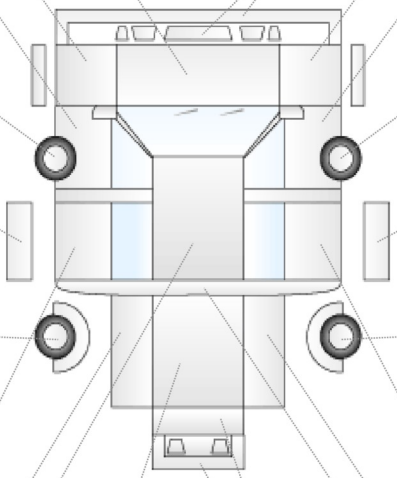
Front left fender ★★★★★	Bonnet / hood ★★★★★	Front bumper ★★★★★	Front right fender ★★★★★
Front left door ★★★★★			Front right door ★★★★★
Front left tire, alloy wheel, wheel cover ร่องยางระดับ 7 ★★★★★			Front right tire, alloy wheel, wheel cover ร่องยางระดับ 7 ★★★★★
Left side step / side spoiler ★★★★★			Right side step / side spoiler ★★★★★
Left back tire, alloy wheel, wheel cover ร่องยางระดับ 7 ★★★★★			Right back tire, alloy wheel, wheel cover ร่องยางระดับ 7 ★★★★★
Rear left door ★★★★★			Rear right door ★★★★★
Left wheel well (outer) ★★★★☆			Right wheel well (outer) ★★★★★
Roof ★★★★★	Truck bed ★★★★★	Back rear spoiler & under spoiler ★★★★★	Back panel ★★★★★

[หน้าต่าง]
กระจกหน้ารถ หินกระเด็น บางส่วน

[ภายใน]
การขับขี่ รอยย่น.รอยขีดข่วน มี
ตกแต่งอื่นๆ รอยขีดข่วน บางส่วน
Headliner รอยย่น SS
