## U-Car Grading Report

| รุ่น | ISUZU D-Max All New Blue Power 3.0 | | |

| วันที่ตรวจสอบ | 2024/5/17 |

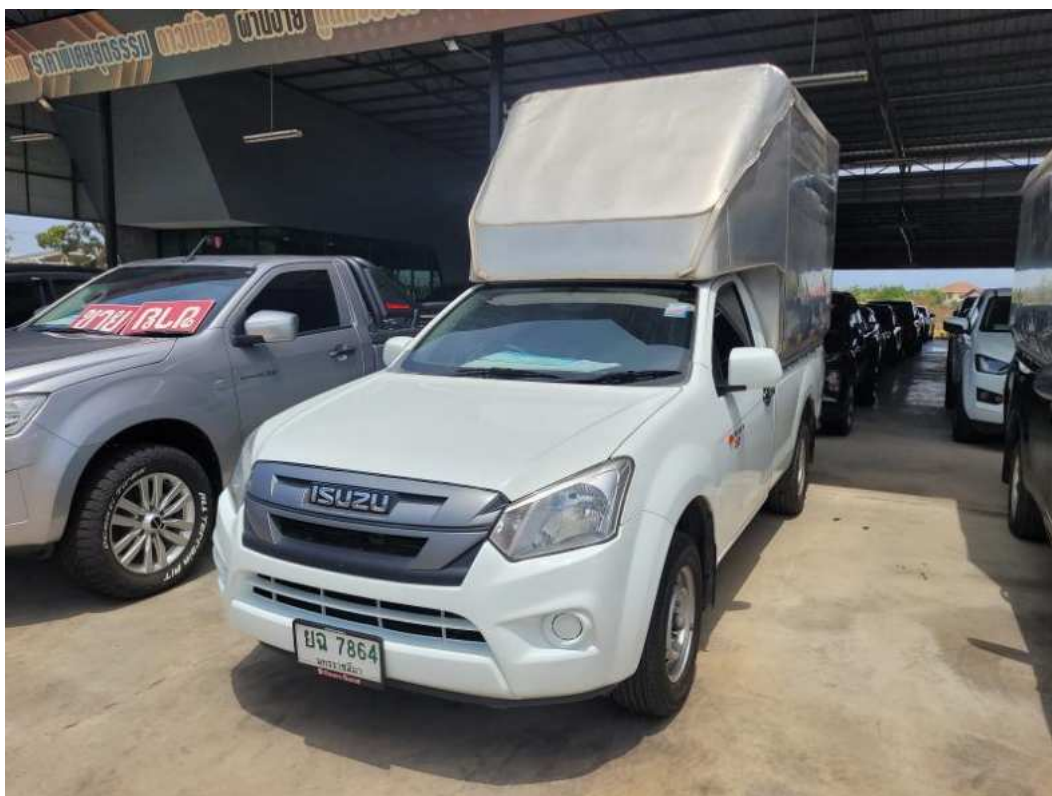
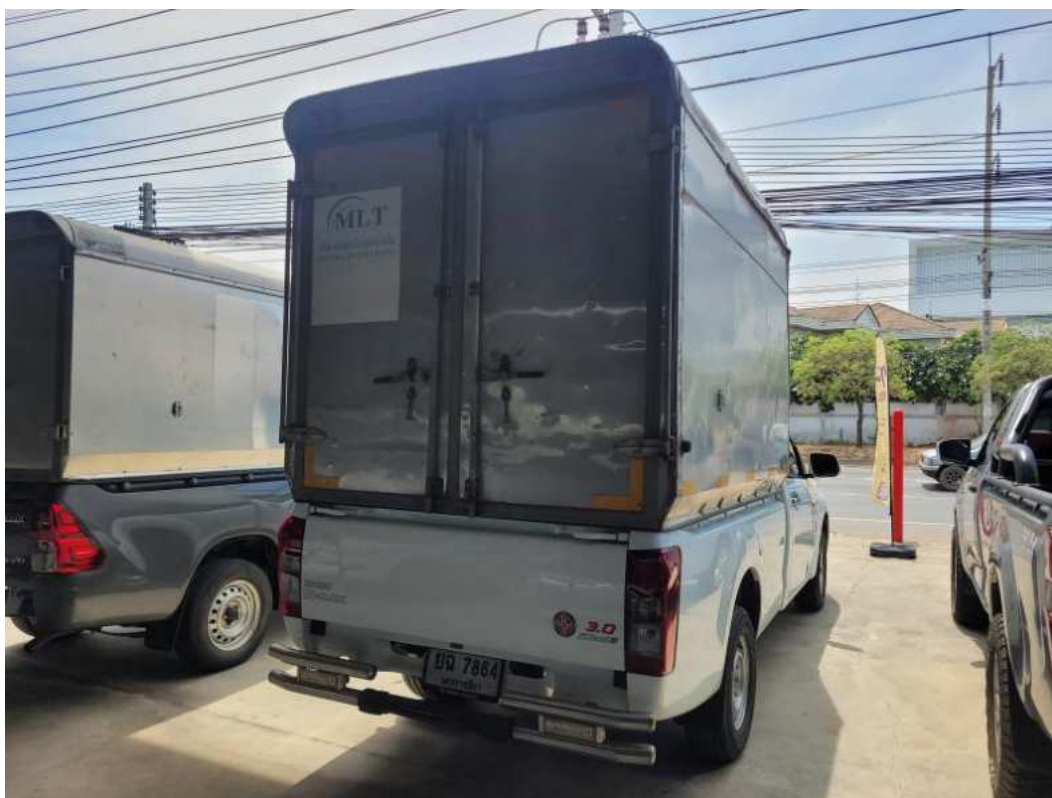
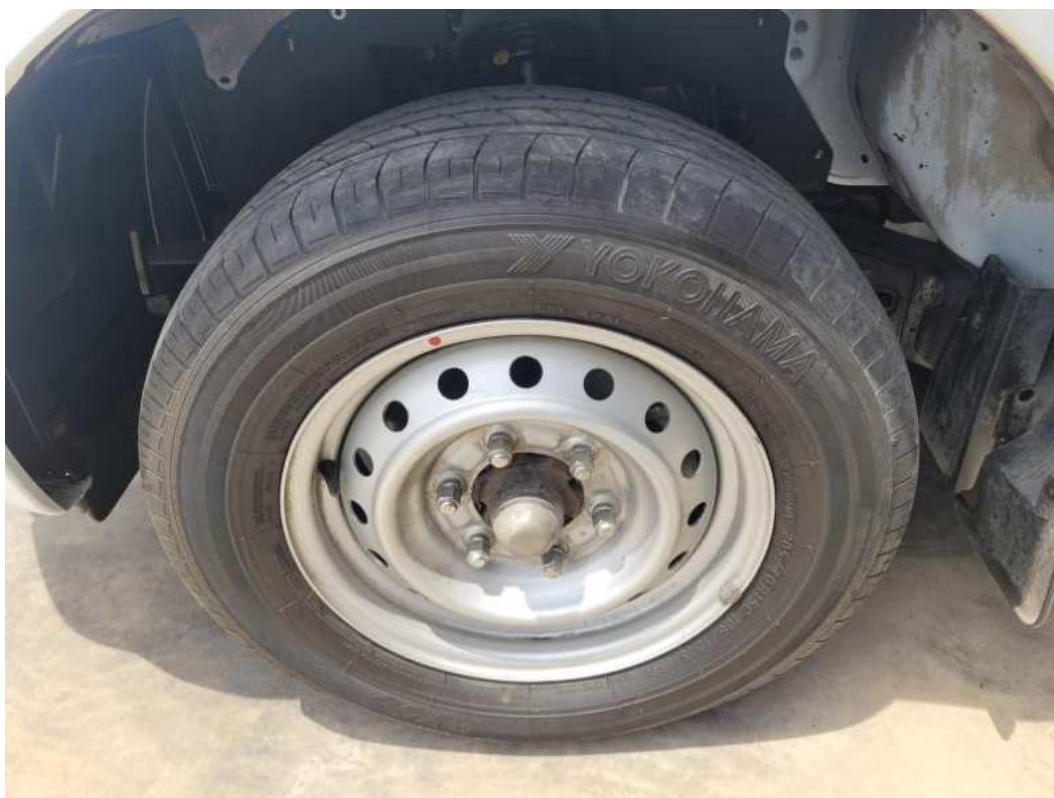
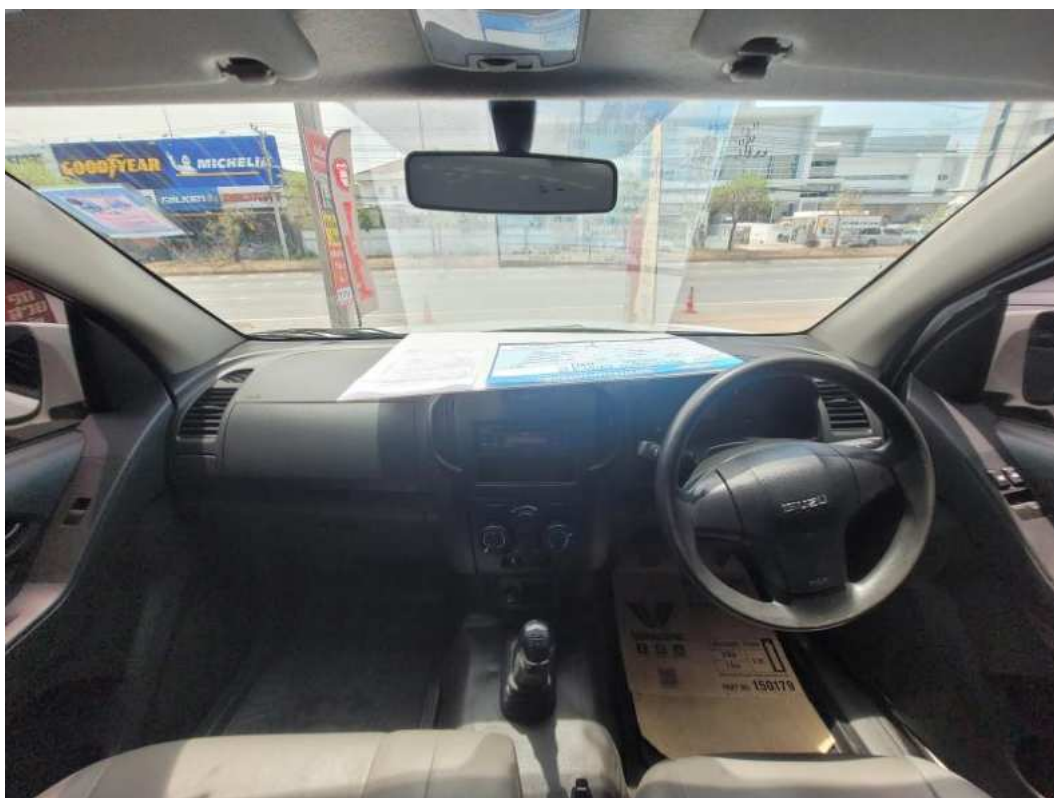
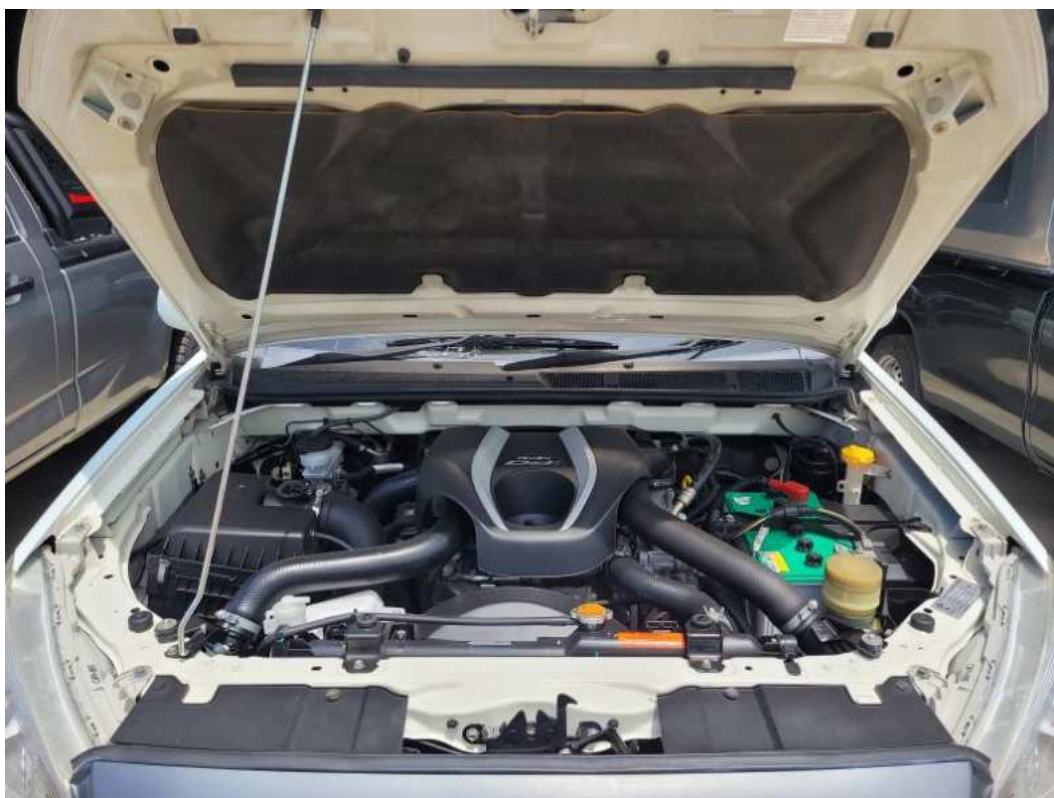
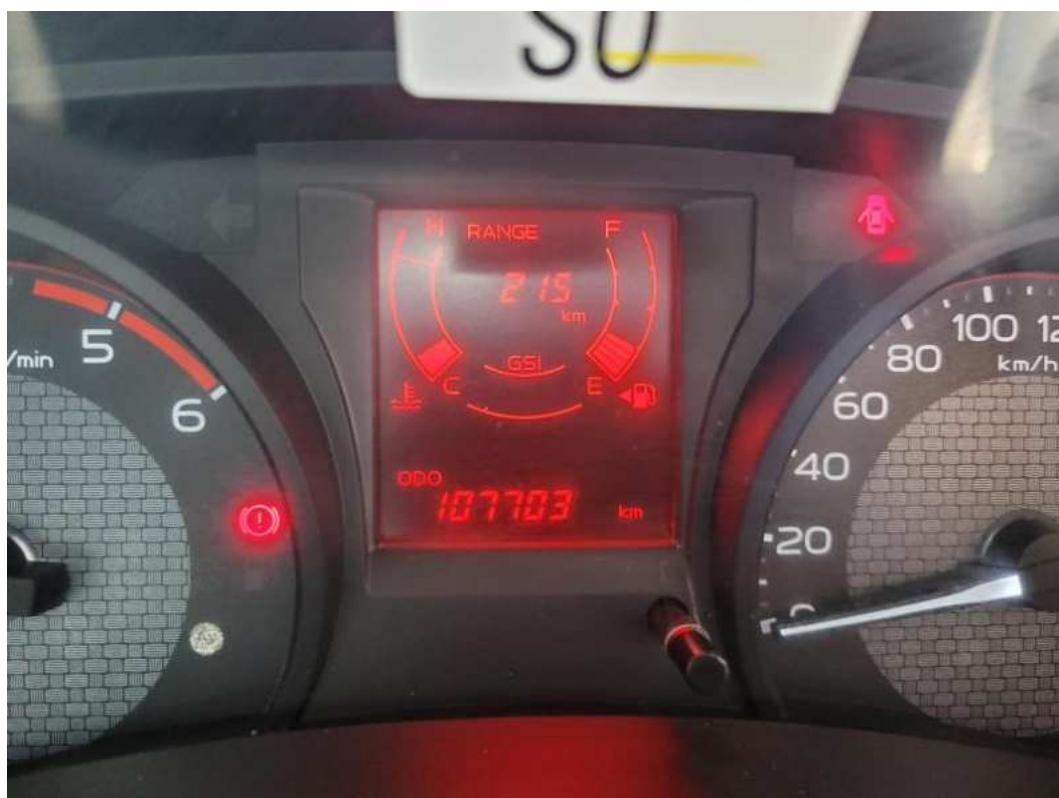
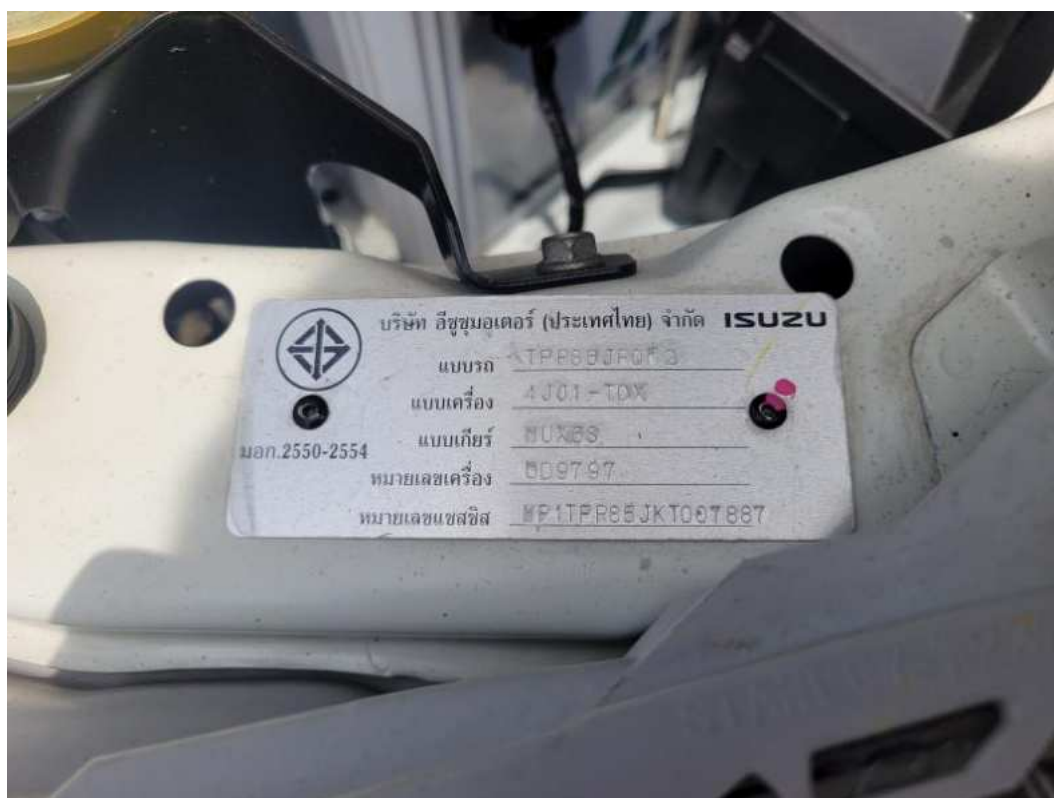
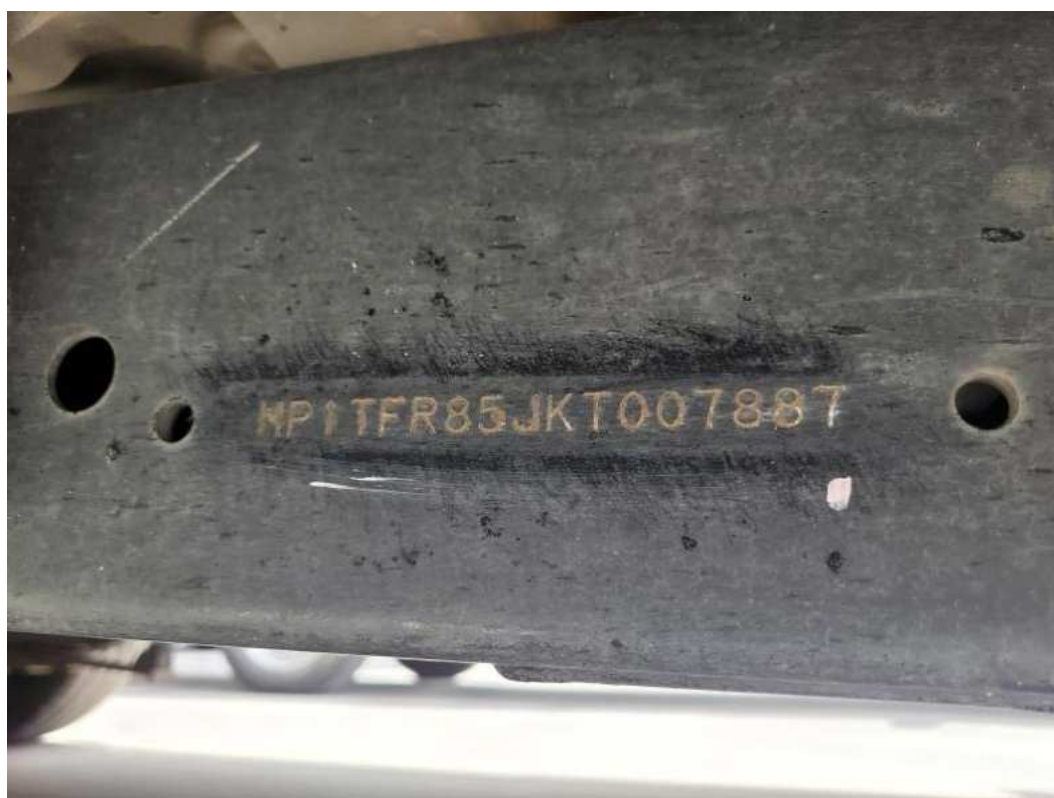
| วันที่ตรวจสอบ | 17 พฤษภาคม 2567 | วันที่ตรวจสอบอีกครั้ง | |
|---|---|---|---|
| <div>Front left fender</div> <div>★★★★★</div> <div>Front left door</div> <div>★★★★★</div> <div>Front left tire, alloy wheel, wheel cover</div> <div>ร้อยละระดับ 1</div> <div>★★★★★</div> <div>Left side step / side spoiler</div> <div>★★★★★</div> <div>Left back tire, alloy wheel, wheel cover</div> <div>ร้อยละระดับ 9</div> <div>★★★★★</div> <div>Rear left door</div> <div>★★★★★</div> <div>Left wheel well (outer)</div> <div>★★★★★</div> <div>Roof</div> <div>★★★★★</div> | <div>Bonnet / hood</div> <div>★★★★★</div> <div>Front bumper</div> <div>★★★★★</div> <div>Truck bed</div> <div>★★★★★</div> <div>Back rear spoiler &amp; under spoiler</div> <div>★★★★★</div> | <div>Front right fender</div> <div>★★★★★</div> <div>Front right door</div> <div>★★★★★</div> <div>Front right tire, alloy wheel, wheel cover</div> <div>ร้อยละระดับ 9</div> <div>★★★★★</div> <div>Right side step / side spoiler</div> <div>★★★★★</div> <div>Right back tire, alloy wheel, wheel cover</div> <div>ร้อยละระดับ 9</div> <div>★★★★★</div> <div>Rear right door</div> <div>★★★★★</div> <div>Right wheel well (outer)</div> <div>★★★★★</div> <div>Back panel</div> <div>★★★★★</div> | <div>ติดตั้งหลังคาเสริมหลัง</div> <div>เสริมแขน</div> <div>[หน้าต่าง]</div> <div>กระจกหน้ารถ หินกะเทาะ บางส่วน</div> <div>[ภายใน]</div> <div>หัวเกียร์ รอยย่น/ถลอก มี</div> <div>แผงพลาสติกอื่นๆ รอยขีดข่วน บางส่วน</div> <div>ผ้าหลังคา คราบ เล็กน้อย</div> |
