รายงานคุณภาพรถยนต์  
**ผลการตรวจสอบสภาพ**  
(Car Inspection Report)

### Toyota Hilux Revo

| รุ่นปี (ผลิต) | 2022 | รุ่นย่อย | Hilux Revo 2.7 Entry Single Cab (MY20) |

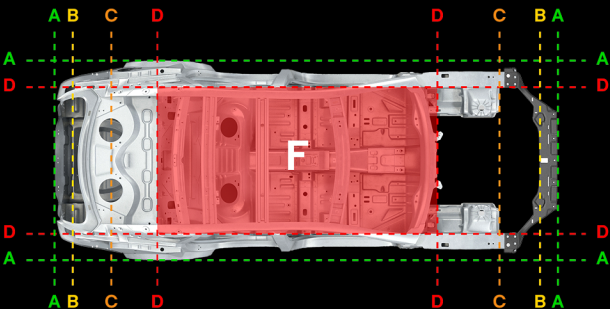
โครงสร้างรถยนต์

| | ★★★★★ | ★★★★ | ★★★ | ★★ | ★ |
|---|---|---|---|---|---|
| โครงสร้าง*<br>ดูภาพประกอบด้านล่าง | เคยชนเล็กน้อยใน Zone B โครงสร้างหลักไม่เสียหาย มีร่องรอย ช่อมแซม หรือเปลี่ยนชิ้นส่วนเล็กน้อย | เคยชนเล็กน้อยใน Zone B โครงสร้างหลักไม่เสียหาย มีร่องรอย ช่อมแซม หรือเปลี่ยนชิ้นส่วนเล็กน้อย | เคยชนเล็กน้อยใน Zone B โครงสร้างหลักไม่เสียหาย มีร่องรอย ช่อมแซม หรือเปลี่ยนชิ้นส่วนเล็กน้อย | เคยชนเล็กน้อยใน Zone B โครงสร้างหลักไม่เสียหาย มีร่องรอย ช่อมแซม หรือเปลี่ยนชิ้นส่วนเล็กน้อย | เคยชนเล็กน้อยใน Zone B โครงสร้างหลักไม่เสียหาย มีร่องรอย ช่อมแซม หรือเปลี่ยนชิ้นส่วนเล็กน้อย |

แสดงตำแหน่งระดับความรุนแรงของการชน / เกิดอุบัติเหตุ

เคยชนเล็กน้อยใน **Zone B** โครงสร้างหลักไม่เสียหาย มีร่องรอย  
ซ่อมแซม หรือเปลี่ยนชิ้นส่วน เล็กน้อย

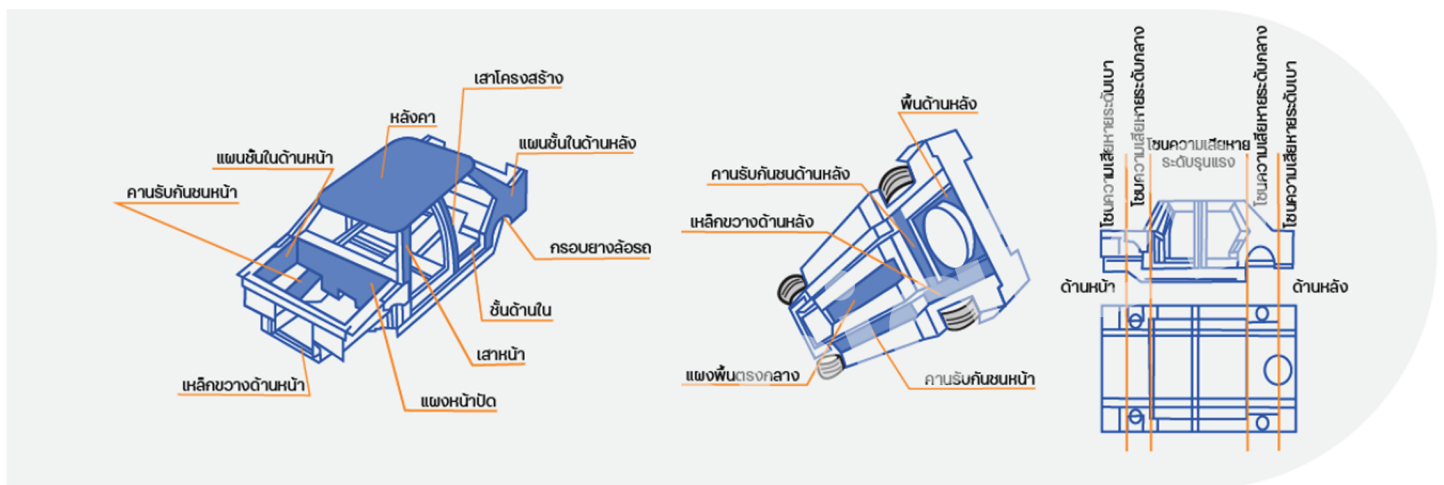
### 3. โครงสร้างรถยนต์

- คำจำกัดความของประวัติการซ่อมแซมคือ "สภาพภาพที่เกิด ความเสียหายใดๆ ที่โครงสร้างรถยนต์อันเนื่องมาจากอุบัติเหตุการชน ที่เกิดขึ้นกับรถยนต์ หรือปัญหาใดๆ และ/หรือ สภาพภาพ ที่ได้รับการซ่อมแซมเสร็จสมบูรณ์แล้ว ซึ่งมีแนวโน้มที่จะทำให้ค่าของรถยนต์ลดต่ำลง"
- ระดับความเสียหายถูกตัดสิน จากการสังเกตโดยสายตาของเจ้าหน้าที่ผู้ตรวจสอบ ซึ่งจะทำการวินิจฉัยแยกความเสียหายระดับเบา ระดับกลาง และระดับรุนแรง

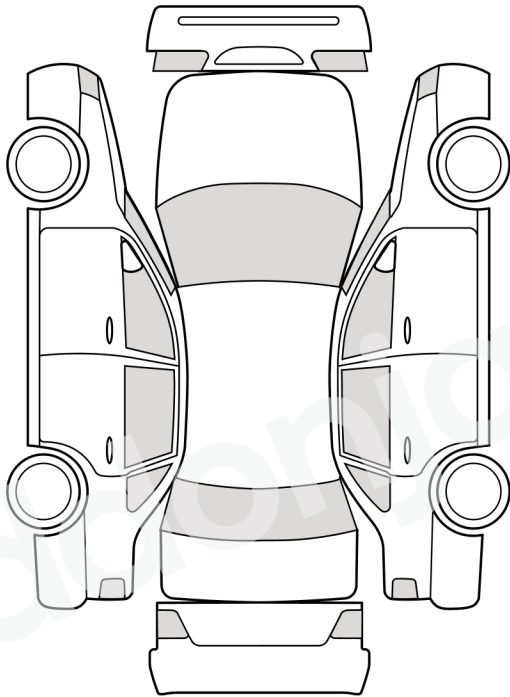
| กระบังโคลนหน้าซ้าย<br>★★★★★ | ฝากระโปรงหน้า<br>★★★★★ | กันชนหน้า<br>★★★★★ | กระบังโคลนหน้าขวา<br>★★★★★ |
| ด้านหน้าซ้ายล้อแม็กซ์<br>ฝากรอบล้อ<br>★★★★★ | | | ด้านหน้าขวาล้อแม็กซ์<br>ฝากรอบล้อ<br>★★★★★ |
| ประตูหน้าซ้าย<br>★★★★★ | | | ประตูหน้าขวา<br>★★★★★ |

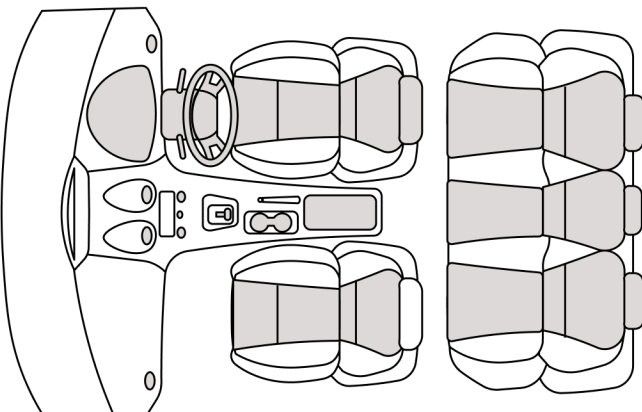
| | คอนโซลหน้ารถ<br>★★★★★ | พวงมาลัย<br>★★★★★ |
| | เบาะนั่งด้านหน้าฝั่งซ้าย<br>★★★★★ | เบาะนั่งด้านหน้าฝั่งขวา<br>★★★★★ |
| | ประตูด้านหน้าและด้านหลังซ้าย<br>★★★★★ | ประตูด้านหน้าและด้านหลังขวา<br>★★★★★ |
| | เบาะนั่งหลัง<br>★★★★★ | คอนโซลกลาง<br>★★★★★ |
