รายงานผลการตรวจเช็คสภาพรถยนต์  
ภายใต้มาตรฐานการประเมินสภาพรถระดับสากล

**Car Inspection Report**

| รุ่น | Vellfire | รุ่นย่อย | Vellfire 2.4 (MNC) (MY12) |

# ผลการตรวจสภาพรถยนต์ ทั้ง 274 จุด

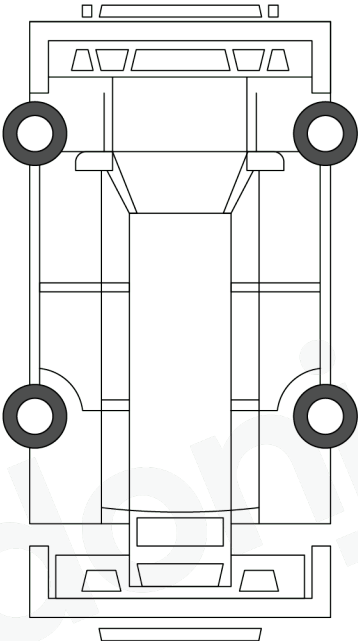
| กระบังโคลนหน้าซ้าย<br>★★★★☆ | ฝากระโปรงหน้า<br>★★★★★ | กันชนหน้า<br>★★★★☆ | กระบังโคลนหน้าขวา<br>★★★★☆ |
| ด้านหน้าซ้ายล้อแม็กซ์<br>ฝาครอบล้อ<br>★★★★★ | | | ด้านหน้าขวาล้อแม็กซ์<br>ฝาครอบล้อ<br>★★★★★ |
| ประตูหน้าซ้าย<br>★★★★☆ | | | ประตูหน้าขวา<br>★★★★☆ |
| สเกิร์ตกันชนด้าน<br>ข้างฝั่งซ้าย<br>★★★★★ | | | สเกิร์ตกันชนด้าน<br>ข้างฝั่งขวา<br>★★★★★ |
| ประตูหลังซ้าย<br>★★★★☆ | | | ประตูหลังขวา<br>★★★★☆ |
| ล้ออัลลอยด้านหลัง<br>ฝั่งซ้ายยางล้อหลังฝั่งซ้าย<br>★★★★★ | | | ล้ออัลลอยด้านหลัง<br>ฝั่งขวายางล้อหลังฝั่งขวา<br>★★★★★ |
| บังโคลนหลังซ้าย<br>★★★★★ | | | บังโคลนหลังขวา<br>★★★★★ |
| หลังคา<br>★★★★★ | พาดท้าย<br>★★★★☆ | สปอยเลอร์พาดท้าย<br>ด้านหลัง<br>★★★★★ | กันชนหลัง<br>★★★★★ |
