รายงานผลการตรวจเช็คสภาพรถยนต์  
ภายใต้มาตรฐานการประเมินสภาพรถระดับสากล

**Car Inspection Report**

| รุ่น | Ranger All-New | รุ่นย่อย | Ranger All-New Open Cab 2.2 XL (MY18) |

# สรุปการตรวจสภาพรถยนต์

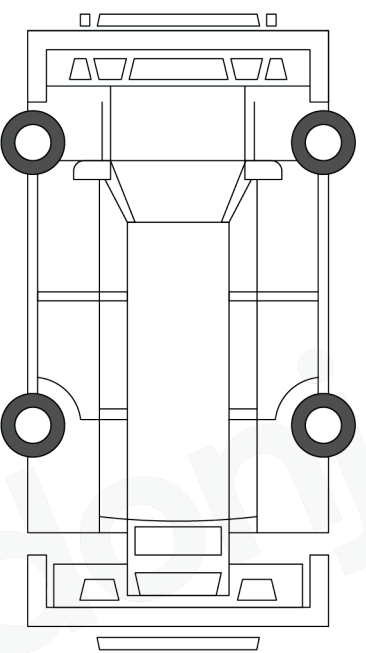
EXTERIOR / สภาพภายนอก

| กระบังโคลนหน้าซ้าย<br>★★★★★ | ฝากระโปรงหน้า<br>★★★★★ | กันชนหน้า<br>★★★★★ | กระบังโคลนหน้าขวา<br>★★★★★ |
| ด้านหน้าซ้ายล้อแม็กซ์<br>ฝาครอบล้อ<br>★★★★★ | | ด้านหน้าขวาล้อแม็กซ์<br>ฝาครอบล้อ<br>★★★★★ | |
| ประตูหน้าซ้าย<br>★★★★★ | | ประตูหน้าขวา<br>★★★★★ | |
| สเกิร์ตกันชนด้าน<br>ข้างฝั่งซ้าย<br>★★★★★ | | สเกิร์ตกันชนด้าน<br>ข้างฝั่งขวา<br>★★★★★ | |
| ประตูหลังซ้าย<br>★★★★★ | | ประตูหลังขวา<br>★★★★★ | |
| ล้ออัลลอยด้านหลัง<br>ฝั่งซ้ายยางล้อหลังฝั่งซ้าย<br>★★★★★ | | ล้ออัลลอยด้านหลัง<br>ฝั่งขวายางล้อหลังฝั่งขวา<br>★★★★★ | |
| บังโคลนหลังซ้าย<br>★★★★★ | | บังโคลนหลังขวา<br>★★★★★ | |
| หลังคา<br>★★★★★ | ฝาปิดท้าย<br><small>ไม่ได้เป็นส่วนมาตรฐานของรถยนต์</small> | สเปย์เลอร์ฝาปิดท้าย<br>ด้านหลัง<br>★★★★★ | กันชนหลัง<br><small>ไม่ได้เป็นส่วนมาตรฐานของรถยนต์</small> |

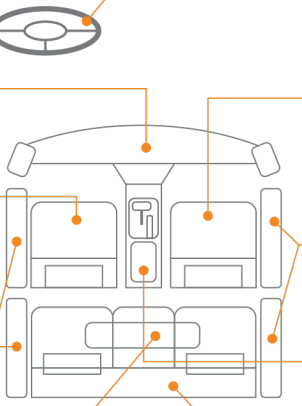
INTERIOR / สภาพภายใน

| พวงมาลัย<br>★★★★★ | | คอนโซลหน้ารถ<br>★★★★★ | เบาะนั่งด้านหน้าฝั่งขวา<br>★★★★★ |
| เบาะนั่งด้านหน้าฝั่งซ้าย<br>★★★★★ | | ประตูด้านหน้าและด้านหลังขวา<br>★★★★★ | |
| ประตูด้านหน้าและด้านหลังซ้าย<br>★★★★★ | | คอนโซลกลาง<br>★★★★★ | |
| เบาะนั่งหลัง<br>★★★★★ | | ห้องเก็บสัมภาระ<br>★★★★★ | |
