รายงานผลการตรวจเช็คสภาพรถยนต์  
ภายใต้มาตรฐานการประเมินสภาพรถระดับสากล

**Car Inspection Report**

| รุ่น | Hilux Revo | รุ่นย่อย | Hilux Revo 2.4 Entry Single Cab (MY20) |

# สรุปการตรวจสภาพรถยนต์

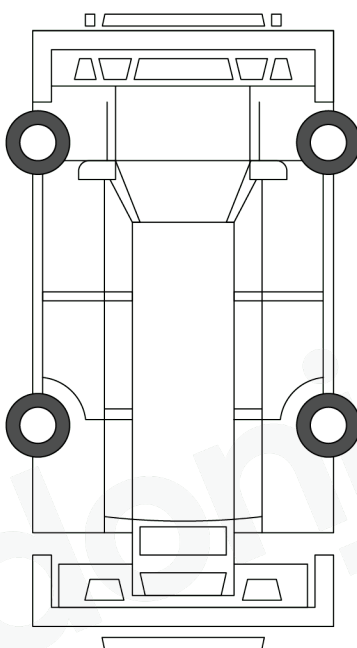
EXTERIOR / สภาพภายนอก

กระบะโคลนหน้าซ้าย  
★★★★★

ฝากระโปรงหน้า  
★★★★★

กันชนหน้า  
★★★★★

กระบะโคลนหน้าขวา  
★★★★★

ด้านหน้าซ้ายล้อแม็กซ์  
ฝาครอบล้อ  
★★★★★

ด้านหน้าขวาล้อแม็กซ์  
ฝาครอบล้อ  
★★★★★

ประตูหน้าซ้าย  
★★★★★

ประตูหน้าขวา  
★★★★★

สเกิร์ตกันชนด้าน  
ข้างฝั่งซ้าย  
★★★★★

สเกิร์ตกันชนด้าน  
ข้างฝั่งขวา  
★★★★★

ประตูหลังซ้าย  
★★★★★

ประตูหลังขวา  
★★★★★

ล้ออัลลอยด้านหลัง  
ฝั่งซ้ายยางล้อหลังฝั่งซ้าย  
★★★★★

ล้ออัลลอยด้านหลัง  
ฝั่งขวายางล้อหลังฝั่งขวา  
★★★★★

บังโคลนหลังซ้าย  
★★★★★

บังโคลนหลังขวา  
★★★★★

หลังคา  
★★★★★

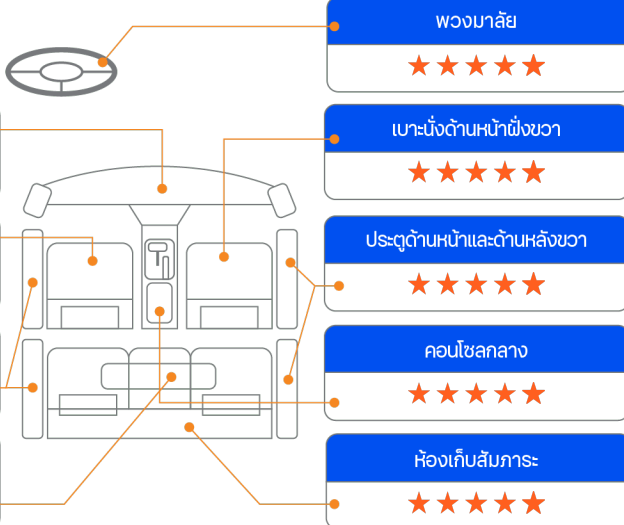
INTERIOR / สภาพภายใน

คอนโซลหน้ารถ  
★★★★★

พวงมาลัย  
★★★★★

เบาะนั่งด้านหน้าฝั่งซ้าย  
★★★★★

เบาะนั่งด้านหน้าฝั่งขวา  
★★★★★

ประตูด้านหน้าและด้านหลังซ้าย  
★★★★★

ประตูด้านหน้าและด้านหลังขวา  
★★★★★

เบาะนั่งหลัง  
★★★★★

คอนโซลกลาง  
★★★★★

ห้องเก็บสัมภาระ  
★★★★★
