รายงานผลการตรวจเช็คสภาพรถยนต์  
ภายใต้มาตรฐานการประเมินสภาพรถระดับสากล

**Car Inspection Report**

| รุ่น | Civic | รุ่นย่อย | Civic 1.8 EL (MY18) |
| ยี่ห้อ | Honda | ตัวเลขถัง | MRHFC6630KT116044 |

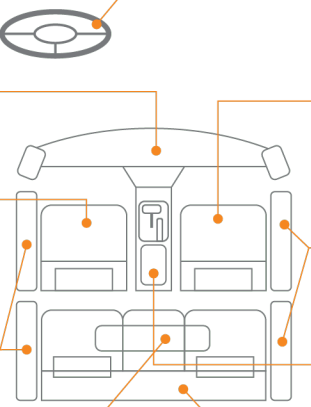
INTERIOR / สภาพภายใน

| พวงมาลัย<br>★★★★★ | | เบาะนั่งด้านหน้าฝั่งขวา<br>★★★★★ | |
| คอนโซลหน้ารถ<br>★★★★★ | | ประตูด้านหน้าและด้านหลังขวา<br>★★★★★ | |
| เบาะนั่งด้านหน้าฝั่งซ้าย<br>★★★★★ | | คอนโซลกลาง<br>★★★★★ | |
| ประตูด้านหน้าและด้านหลังซ้าย<br>★★★★★ | | ห้องเก็บสัมภาระ<br>★★★★★ | |
| เบาะนั่งหลัง<br>★★★★★ | | | |
