รายงานผลการตรวจเช็คสภาพรถยนต์  
ภายใต้มาตรฐานการประเมินสภาพรถระดับสากล

**Car Inspection Report**

| รุ่น | Civic | รุ่นย่อย | Civic 1.8 EL (MY18) |

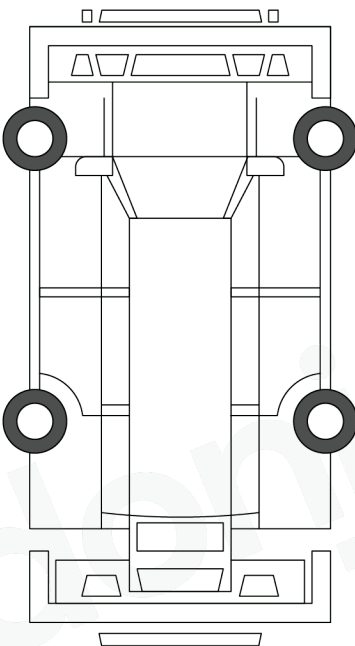
EXTERIOR / สภาพภายนอก

| กระบะบังโคลนหน้าซ้าย<br>★★★★★ | ฝากระโปรงหน้า<br>★★★★★ | กันชนหน้า<br>★★★★★ | กระบะบังโคลนหน้าขวา<br>★★★★★ |
| ด้านหน้าซ้ายล้อแม็กซ์<br>ฝาครอบล้อ<br>★★★★★ | | ด้านหน้าขวาล้อแม็กซ์<br>ฝาครอบล้อ<br>★★★★★ | |
| ประตูหน้าซ้าย<br>★★★★★ | | ประตูหน้าขวา<br>★★★★★ | |
| สเกิร์ตกันชนด้าน<br>ข้างฝั่งซ้าย<br>★★★★★ | | สเกิร์ตกันชนด้าน<br>ข้างฝั่งขวา<br>★★★★★ | |
| ประตูหลังซ้าย<br>★★★★★ | | ประตูหลังขวา<br>★★★★★ | |
| ล้ออัลลอยด้านหลัง<br>ฝั่งซ้ายยางล้อหลังฝั่งซ้าย<br>★★★★★ | | ล้ออัลลอยด้านหลัง<br>ฝั่งขวายางล้อหลังฝั่งขวา<br>★★★★★ | |
| บังโคลนหลังซ้าย<br>★★★★★ | | บังโคลนหลังขวา<br>★★★★★ | |
| หลังคา<br>★★★★★ | | กันชนหลัง<br>★★★★★ | |
| หลังคา<br>★★★★★ | เฟรมตัวถัง<br>★★★★★ | สปอยเลอร์ฝาปิดท้าย<br>ด้านหลัง<br>★★★★★ | กันชนหลัง<br>★★★★★ |

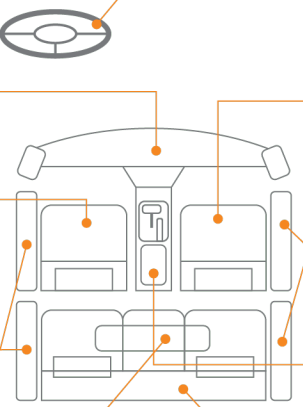
INTERIOR / สภาพภายใน

| พวงมาลัย<br>★★★★★ | | เบาะนั่งด้านหน้าฝั่งขวา<br>★★★★★ | |
| คอนโซลหน้ารถ<br>★★★★★ | | ประตูด้านหน้าและด้านหลังขวา<br>★★★★★ | |
| เบาะนั่งด้านหน้าฝั่งซ้าย<br>★★★★★ | | คอนโซลกลาง<br>★★★★★ | |
| ประตูด้านหน้าและด้านหลังซ้าย<br>★★★★★ | | ห้องเก็บสัมภาระ<br>★★★★★ | |
| เบาะนั่งหลัง<br>★★★★★ | | | |
