รายงานผลการตรวจเช็คสภาพรถยนต์  
ภายใต้มาตรฐานการประเมินสภาพรถระดับสากล

**Car Inspection Report**

| รุ่น | Civic | รุ่นย่อย | Civic 1.8 EL (MY16) |
| ยี่ห้อ | Honda | ตัวเลขถัง | MRHFC6630GT104406 |

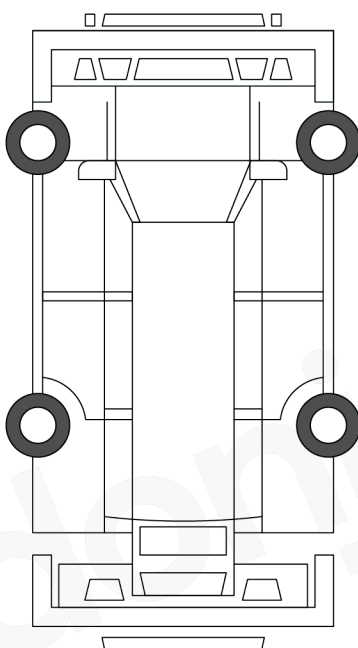
EXTERIOR / สภาพภายนอก

INTERIOR / สภาพภายใน

กระบะโคลนหน้าซ้าย  
★★★★★

ฝากระโปรงหน้า  
★★★★★

กันชนหน้า  
★★★★★

กระบะโคลนหน้าขวา  
★★★★★

ด้านหน้าซ้ายล้อแม็กซ์  
ฝาครอบล้อ  
★★★★★

ด้านหน้าขวาล้อแม็กซ์  
ฝาครอบล้อ  
★★★★★

กันชนหลัง  
★★★★★
