รายงานคุณภาพรถยนต์  
**ผลการตรวจสอบสภาพ**  
(Car Inspection Report)

### Toyota Commuter

| รุ่นปี (ผลิต) | 2020 | รุ่นย่อย | Commuter 2.8 Diesel (MY19) |

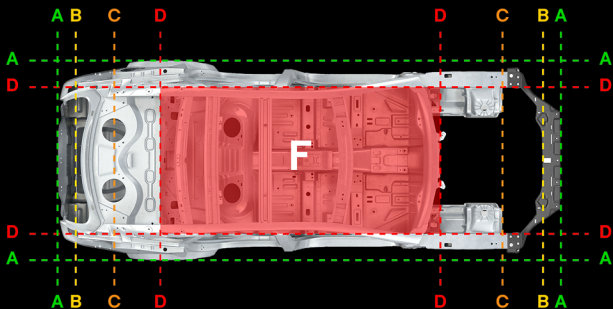
โครงสร้างรถยนต์

แสดงตำแหน่งระดับความรุนแรงของการชน / เกิดอุบัติเหตุ

| | ★★★★★ | ★★★★ | ★★★ | ★★ | ★ |
|---|---|---|---|---|---|
| โครงสร้าง*<br>ดูภาพประกอบด้านล่าง | เคยชนเล็กน้อยใน Zone B โครงสร้างหลักไม่เสียหาย มีร่องรอย ช่อมแซม หรือเปลี่ยนชิ้นส่วนเล็กน้อย | เคยชนเล็กน้อยใน Zone B โครงสร้างหลักไม่เสียหาย มีร่องรอย ช่อมแซม หรือเปลี่ยนชิ้นส่วนเล็กน้อย | เคยชนเล็กน้อยใน Zone B โครงสร้างหลักไม่เสียหาย มีร่องรอย ช่อมแซม หรือเปลี่ยนชิ้นส่วนเล็กน้อย | เคยชนเล็กน้อยใน Zone B โครงสร้างหลักไม่เสียหาย มีร่องรอย ช่อมแซม หรือเปลี่ยนชิ้นส่วนเล็กน้อย | เคยชนเล็กน้อยใน Zone B โครงสร้างหลักไม่เสียหาย มีร่องรอย ช่อมแซม หรือเปลี่ยนชิ้นส่วนเล็กน้อย |
