รายงานผลการตรวจเช็คสภาพรถยนต์  
ภายใต้มาตรฐานการประเมินสภาพรถระดับสากล

**Car Inspection Report**

| รุ่น | Hilux Revo | รุ่นย่อย | Hilux Revo Smart Cab 2.4 Mid Z Edition (MY20) |

# สรุปการตรวจสภาพรถยนต์

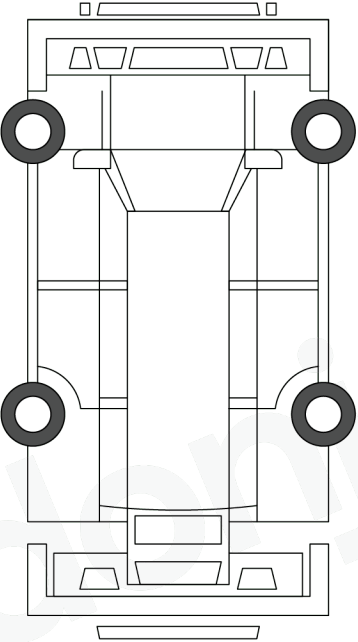
| กระบังโคลนหน้าซ้าย<br>★★★★★ | ฝากระโปรงหน้า<br>★★★★★ | กันชนหน้า<br>★★★★★ | กระบังโคลนหน้าขวา<br>★★★★★ |
| ด้านหน้าซ้ายล้อแม็กซ์<br>ฝาครอบล้อ<br>★★★★★ | | ด้านหน้าขวาล้อแม็กซ์<br>ฝาครอบล้อ<br>★★★★★ | |
| ประตูหน้าซ้าย<br>★★★★★ | | ประตูหน้าขวา<br>★★★★★ | |
| สเกิร์ตกันชนด้าน<br>ข้างฝั่งซ้าย<br>★★★★★ | | สเกิร์ตกันชนด้าน<br>ข้างฝั่งขวา<br>★★★★★ | |
| ประตูหลังซ้าย<br>★★★★★ | | ประตูหลังขวา<br>★★★★★ | |
| ล้ออัลลอยด้านหลัง<br>ฝั่งซ้ายยางล้อหลังฝั่งซ้าย<br>★★★★★ | | ล้ออัลลอยด้านหลัง<br>ฝั่งขวายางล้อหลังฝั่งขวา<br>★★★★★ | |
| บังโคลนหลังซ้าย<br>★★★★★ | | บังโคลนหลังขวา<br>★★★★★ | |
| หลังคา<br>★★★★★ | ฝาปิดท้าย<br><small>ไม่ได้เป็นชิ้นส่วนมาตรฐานของรถยนต์</small> | สปอยเลอร์ฝาปิดท้าย<br>ด้านหลัง<br>★★★★★ | กันชนหลัง<br><small>ไม่ได้เป็นชิ้นส่วนมาตรฐานของรถยนต์</small> |
