# U-Car Grading Report

| รุ่น | HONDA ACCORD 2.0 EL | | |
| รุ่นปี | 2018 | เลขไมล์ | 42,049กม. |

| วันที่ตรวจสอบ | 2021/9/23 |

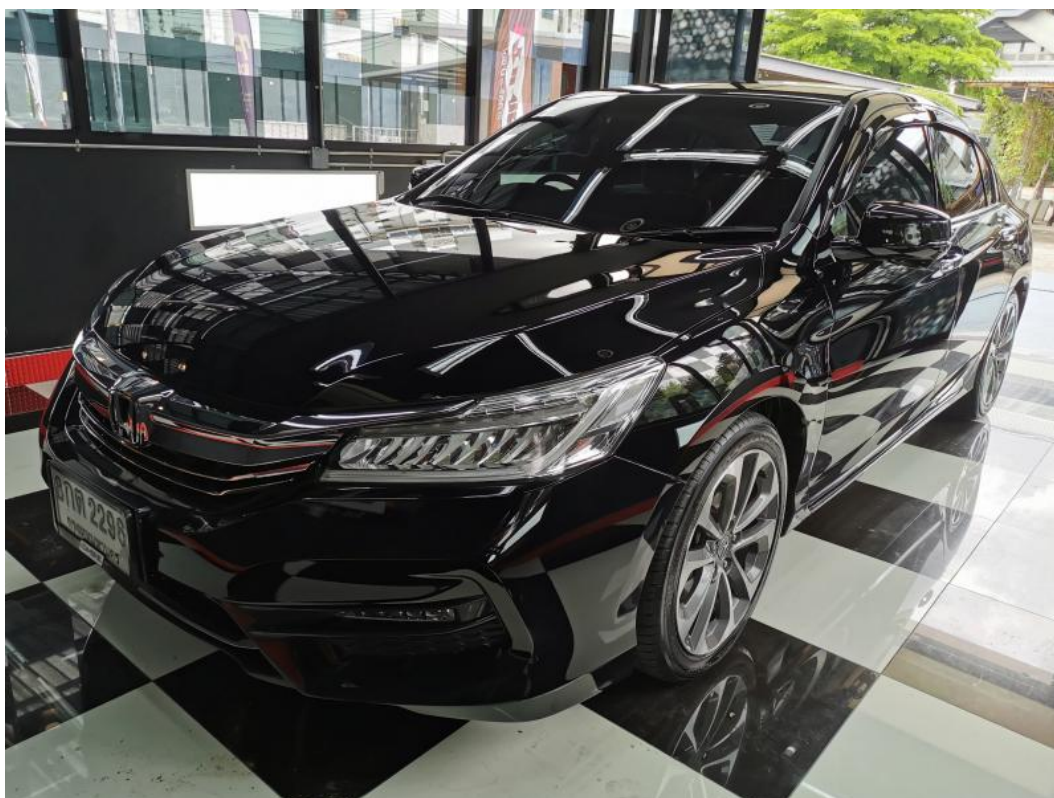
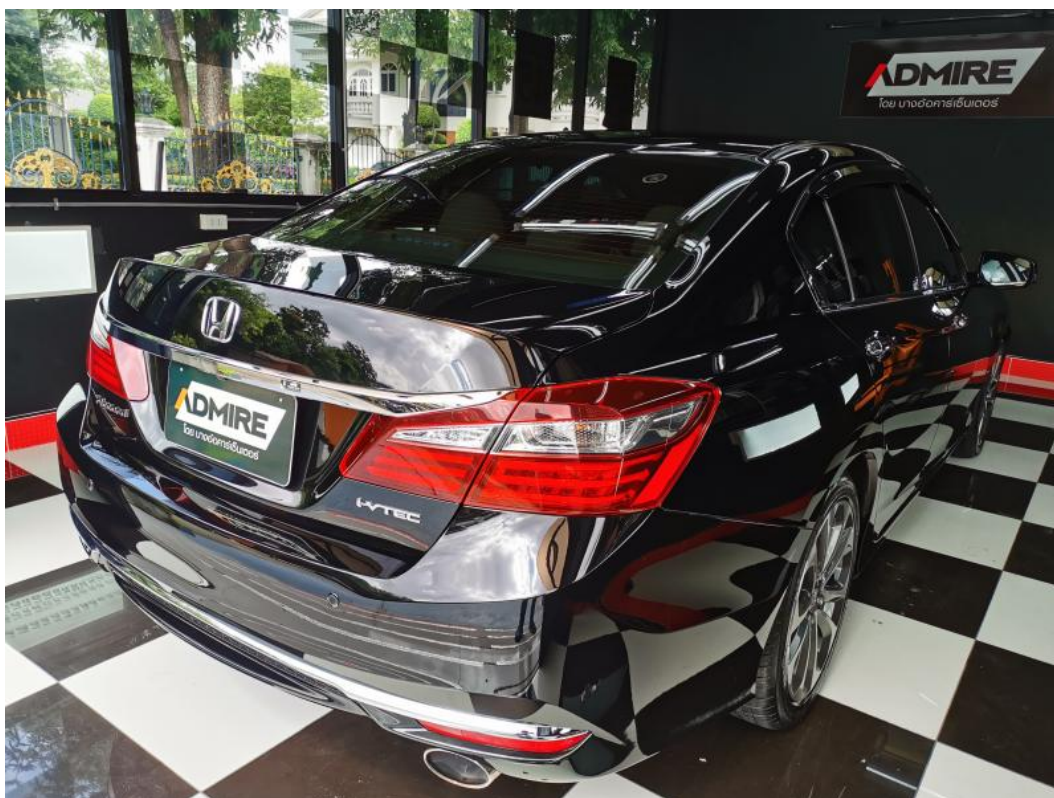
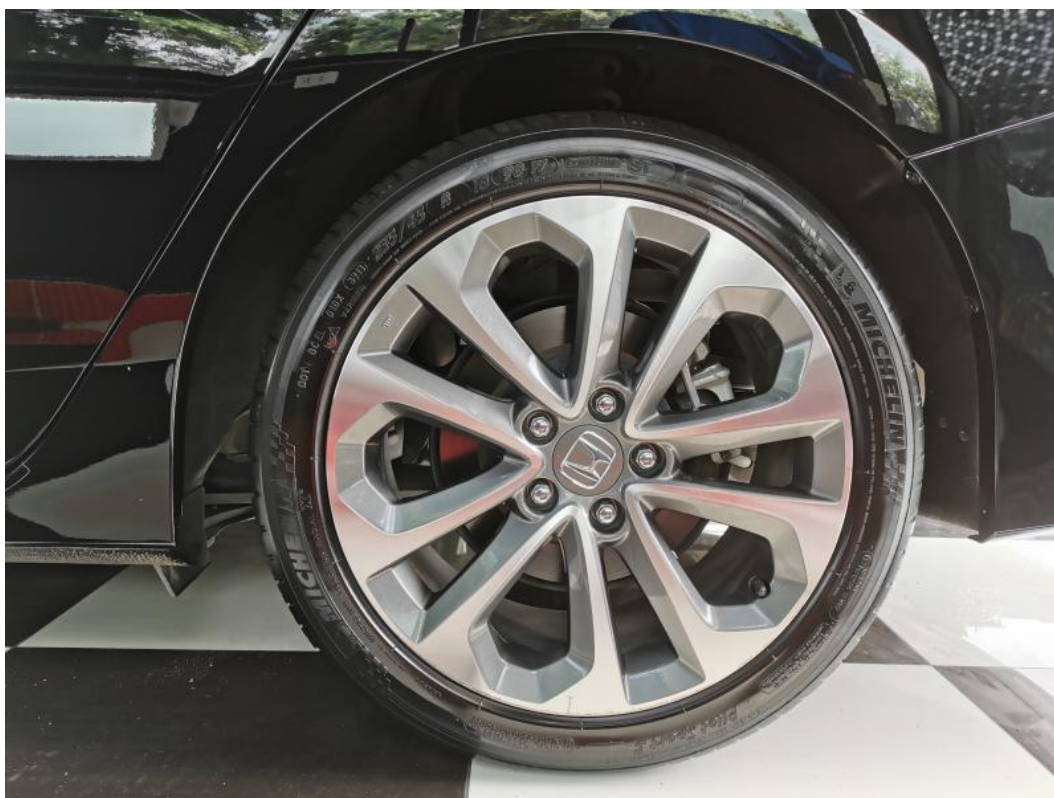
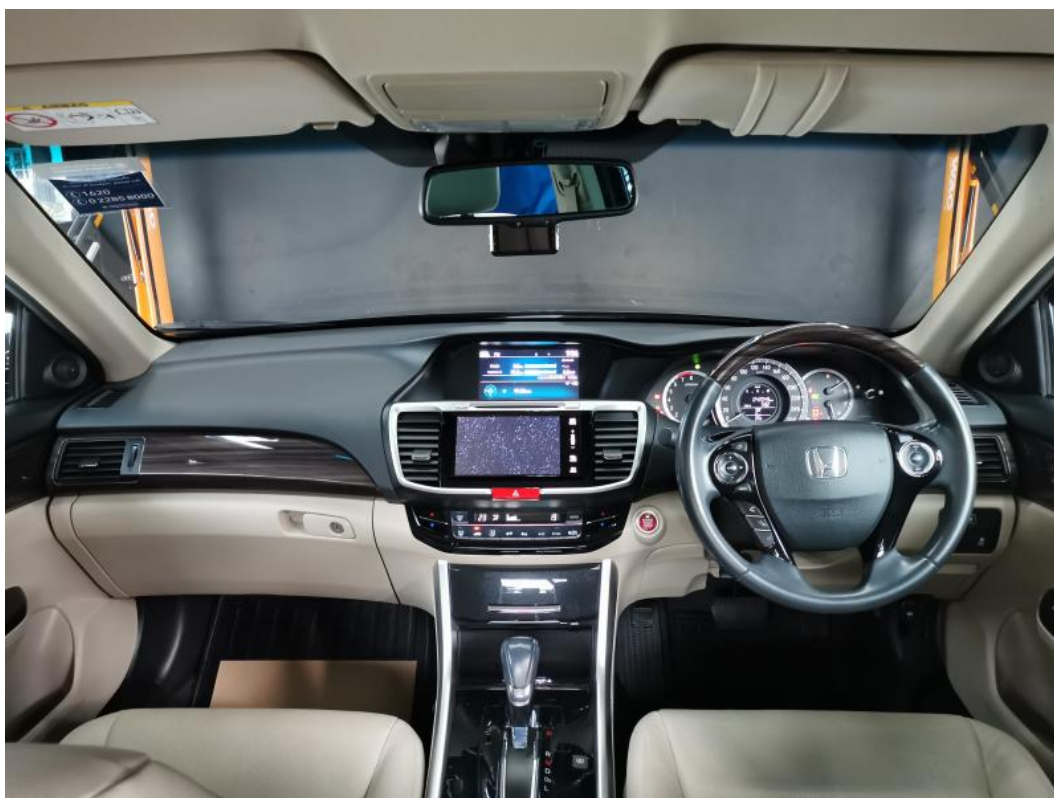
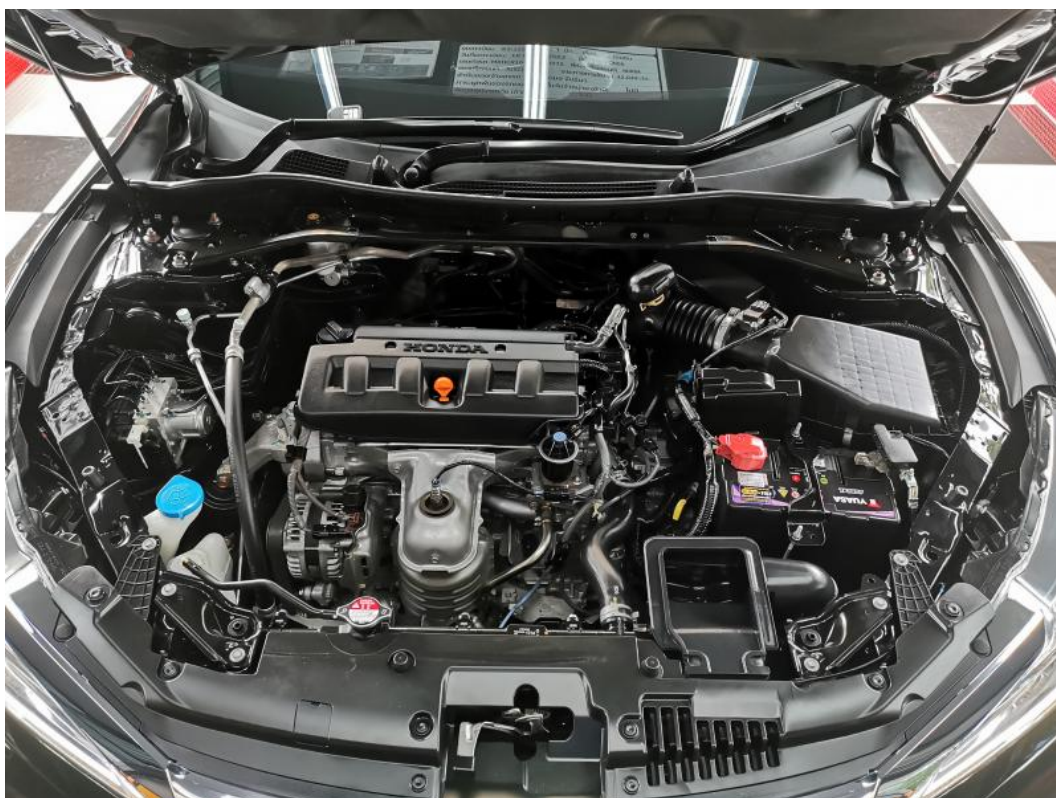
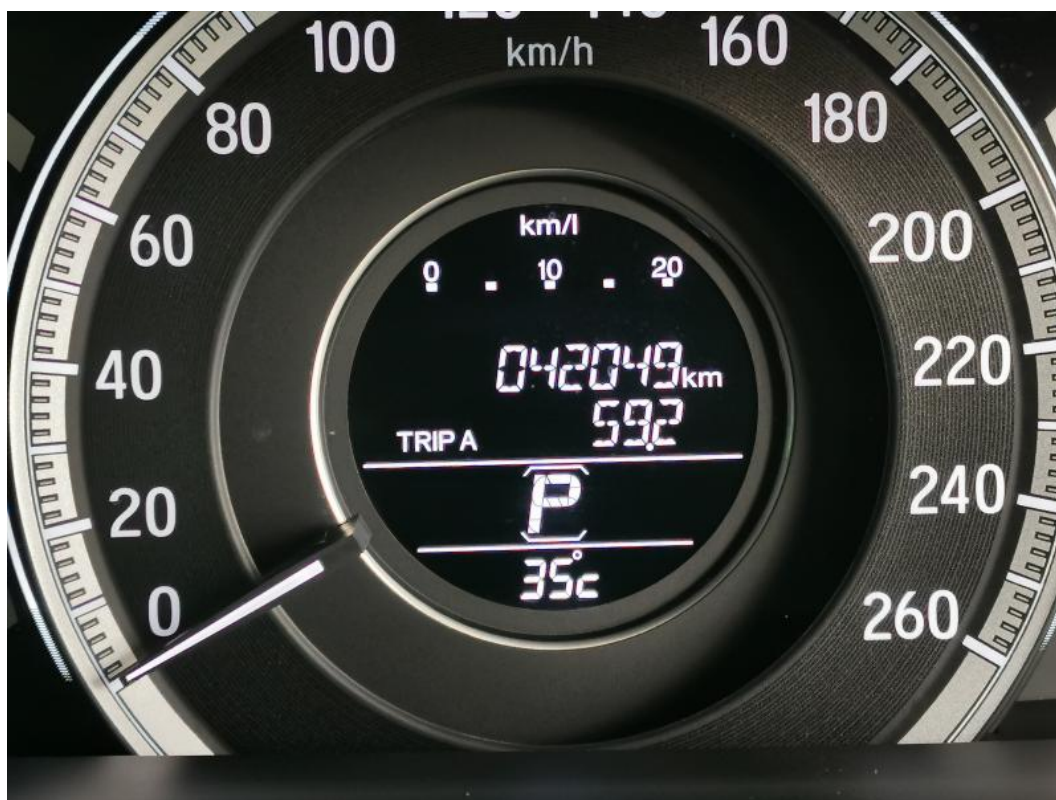
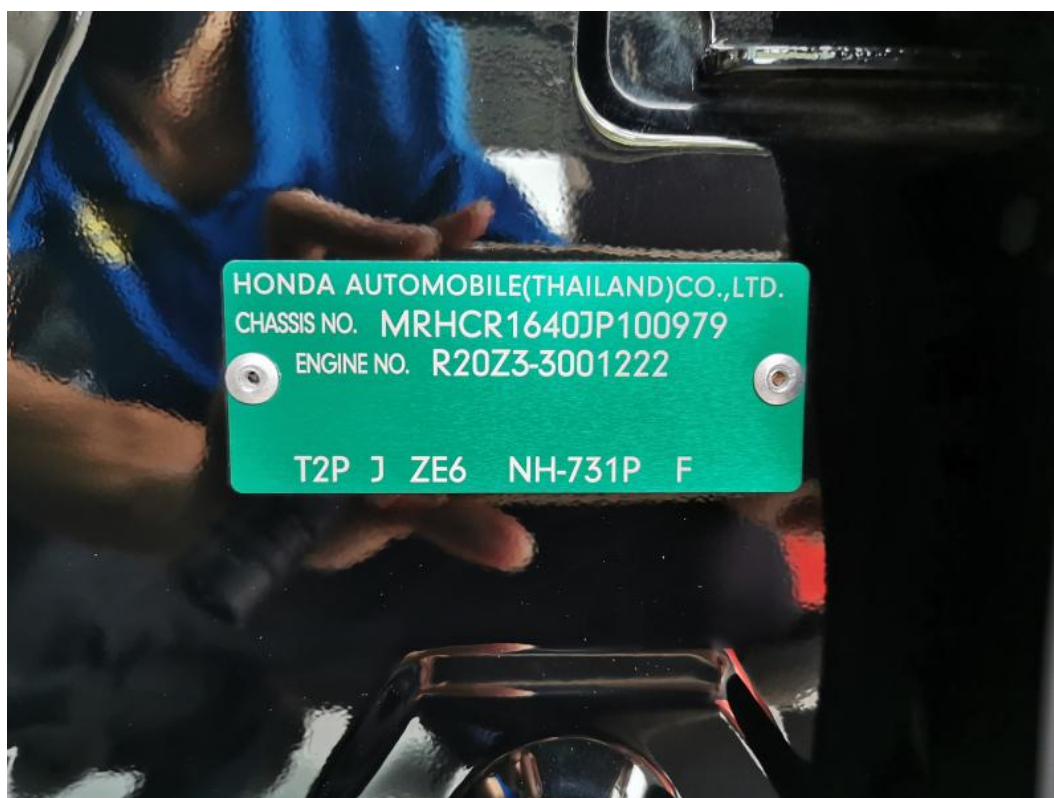
[หน้าต่าง]  
กระจกหน้ารถ แดก S

[ภายใน]  
Headliner คราบ SS

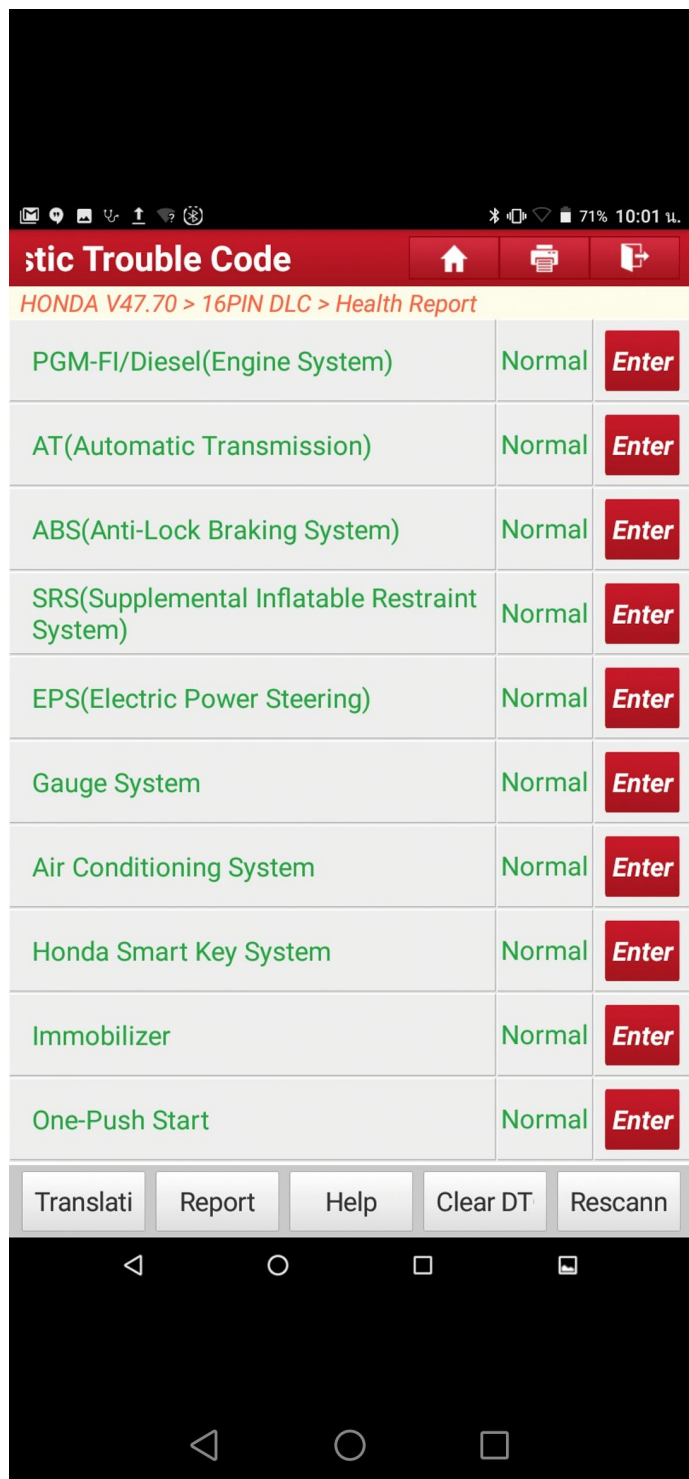
การวินิจฉัย CP 2

**Diagnostic Trouble Code**

HONDA V47.70 > 16PIN DLC > Health Report

| PGM-FI/Diesel(Engine System) | Normal | Enter |
| AT(Automatic Transmission) | Normal | Enter |
| ABS(Anti-Lock Braking System) | Normal | Enter |
| SRS(Supplemental Inflatable Restraint System) | Normal | Enter |
| EPS(Electric Power Steering) | Normal | Enter |
