U-Car Grading Report

รุ่น	TOYOTA VIOS 1.5E		
สี	Silver	หมายเลขทะเบียน (Plate number)	4กฮ7427
รุ่นปี	2015	เลขไมล์	115,857กม.
แบบ	เลขตัวถัง	MR2BT9F3001219081

เครื่องยนต์	สภาพดี
วันที่ตรวจสอบ	2020/8/21
สาขา	Car 2 Hand
ที่อยู่

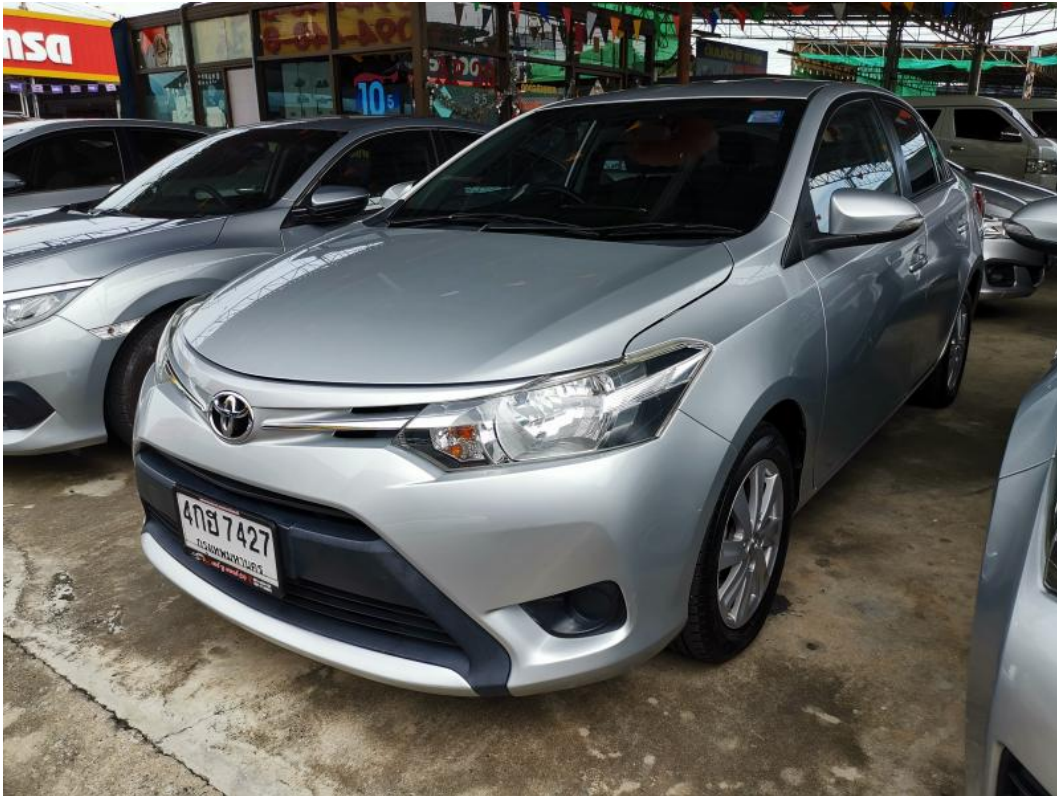
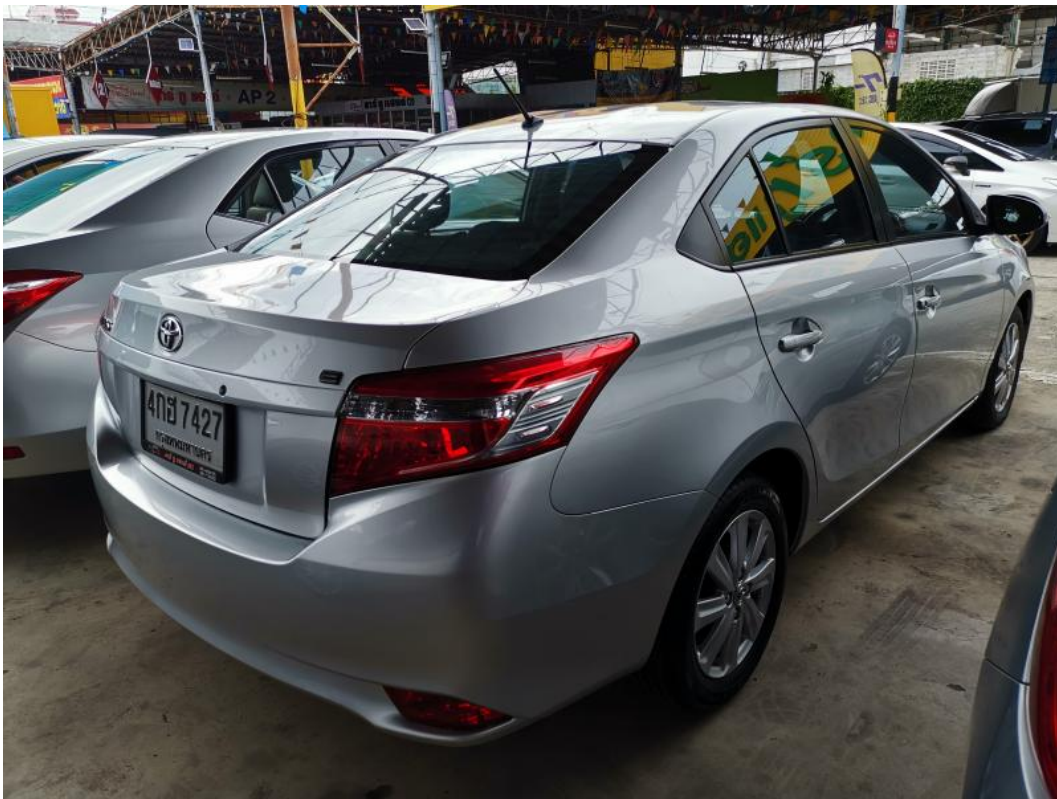
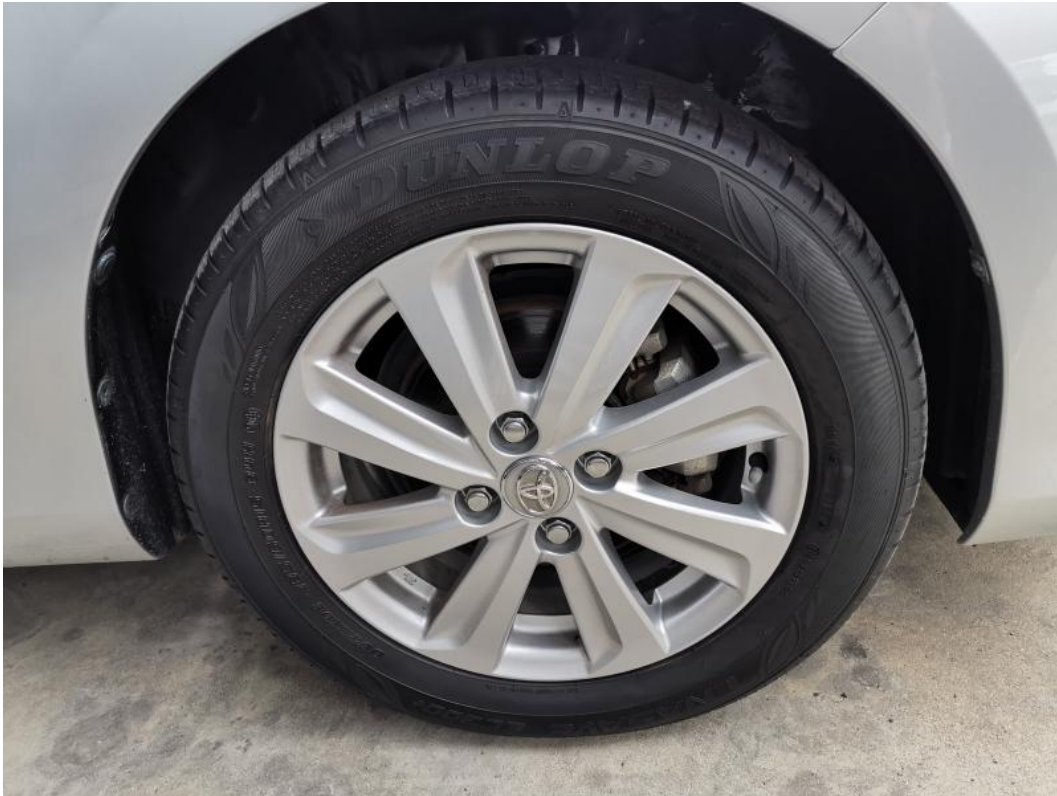
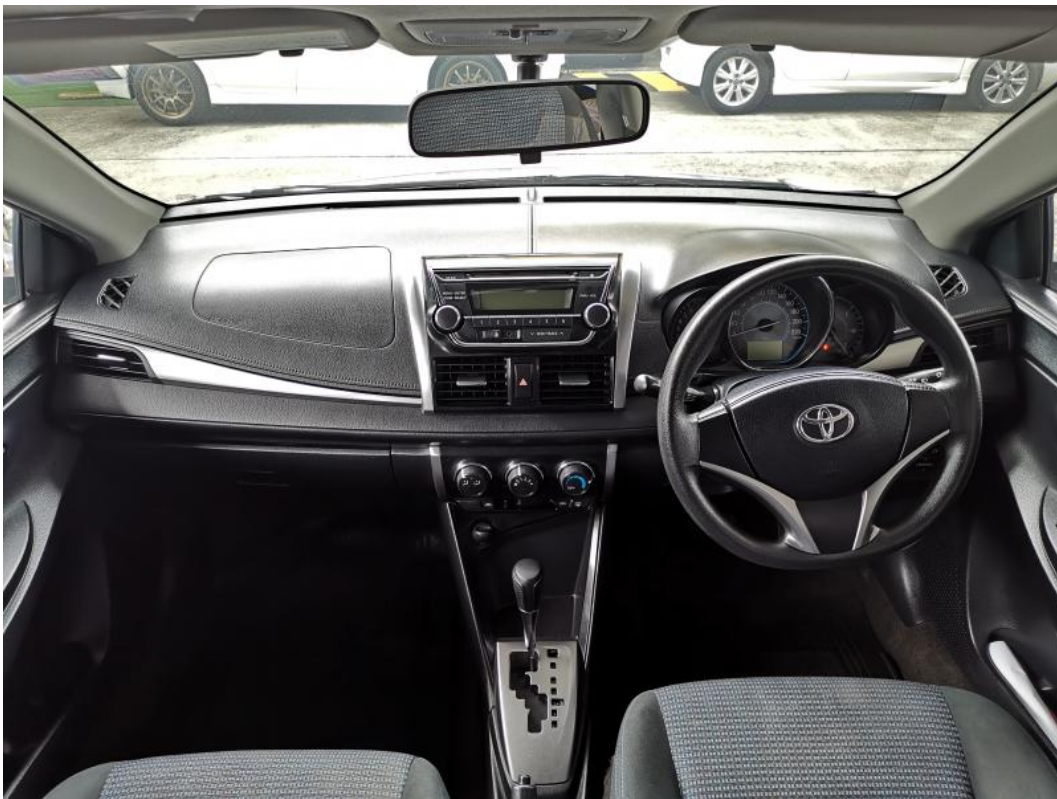
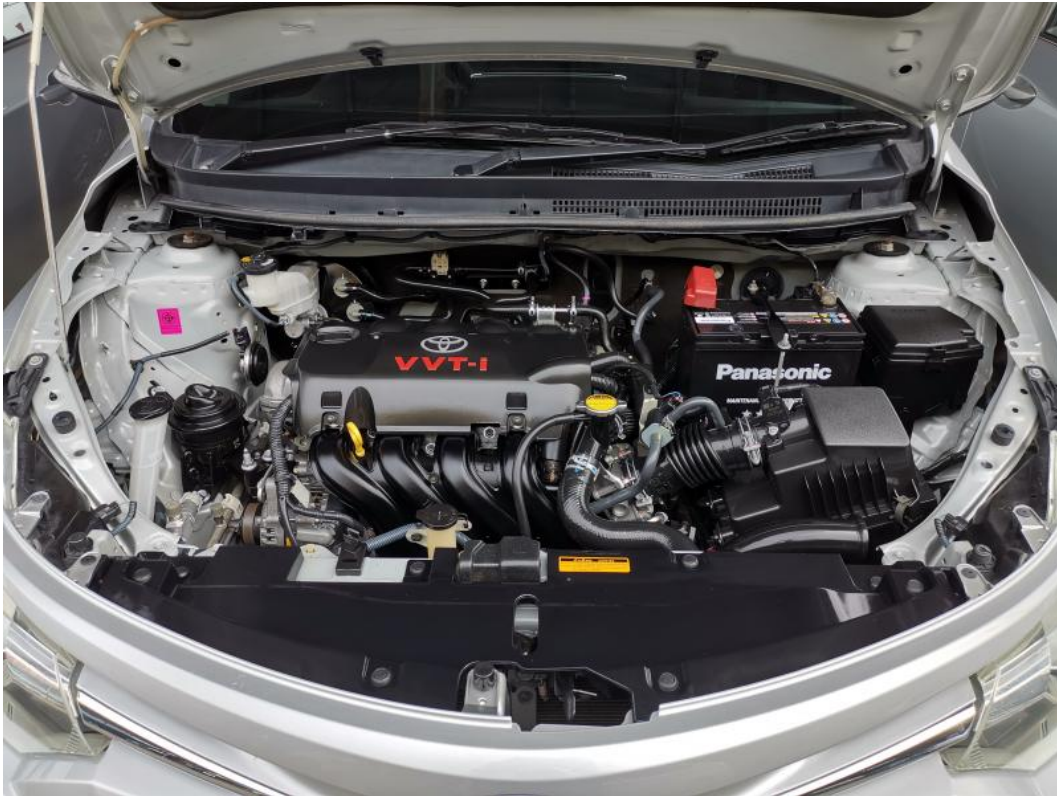
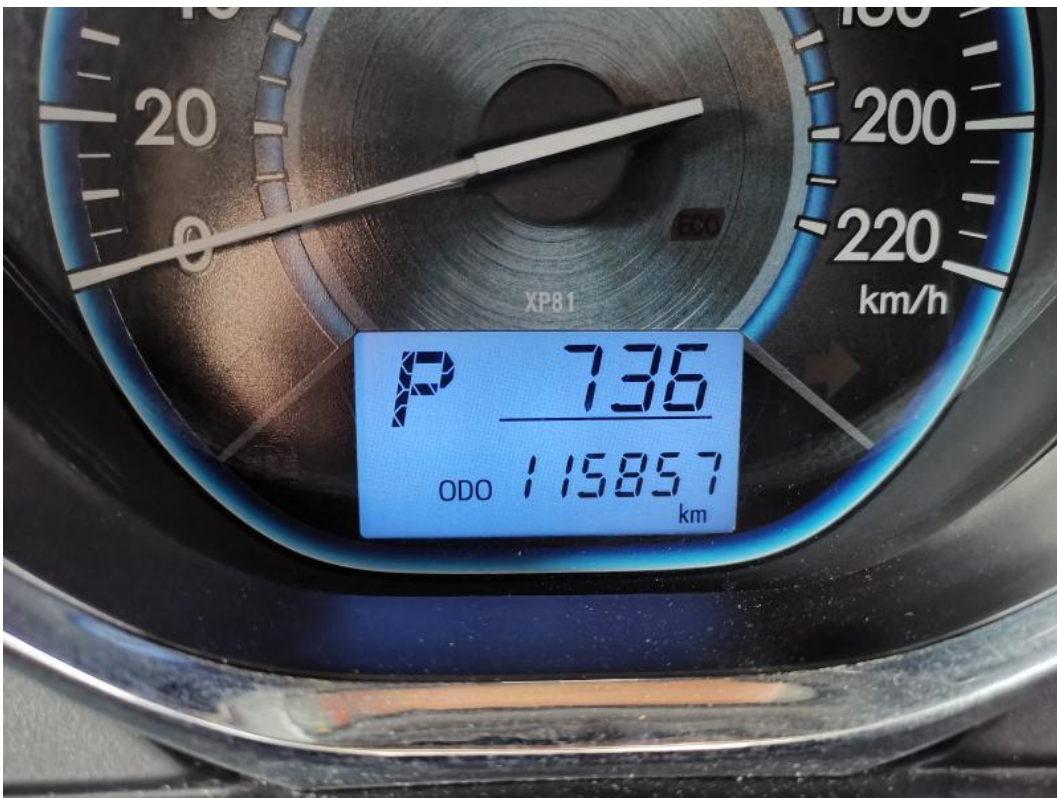
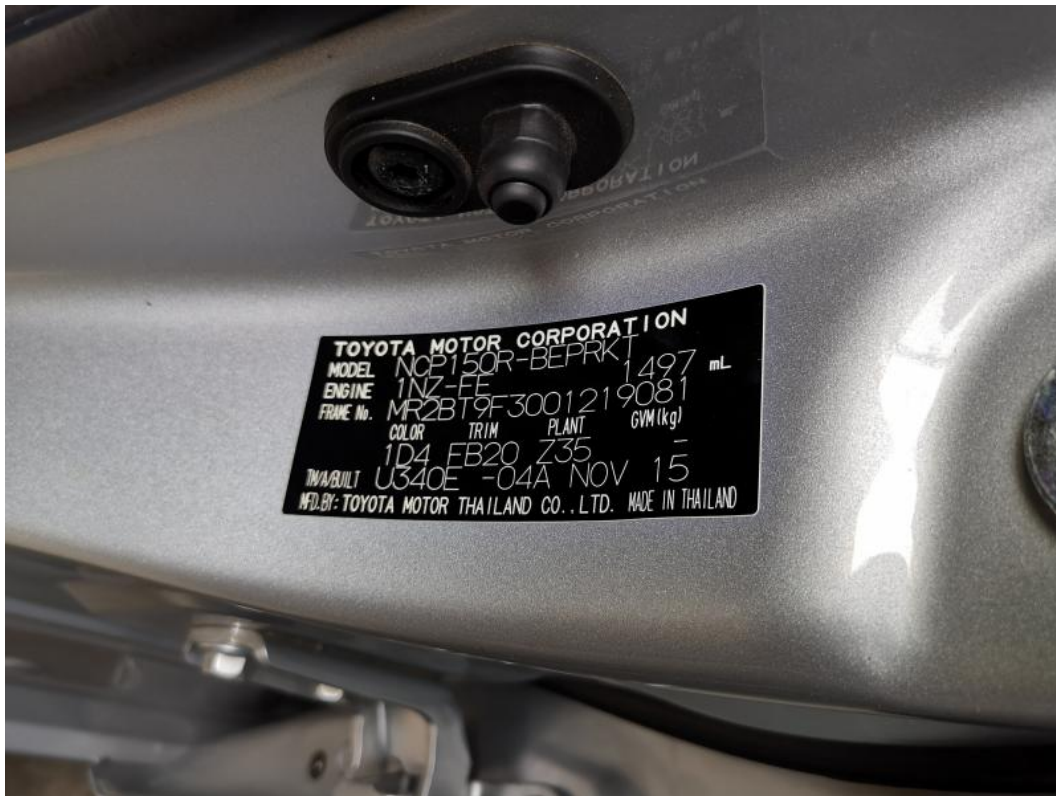
Front left fender ★★★★★	Bonnet / hood ★★★★★	Front bumper ★★★★★	Front right fender ★★★★★	<p>[บันทึก] กระจกข้างซ้าย แตก แตก กระจกข้างขวา ไฟมรรอยขีดข่วน บางส่วน</p> <p>[หน้าต่าง] กระจกหน้ารถ หินกระเด็น บางส่วน</p> <p>[ภายใน] การจับที่ รอยย่น,รอยขีดข่วน มี Headliner รอยย่น SS</p>
Front left tire, alloy wheel, wheel cover ตัวอย่างระดับ 7 ★★★★★			Front right tire, alloy wheel, wheel cover ตัวอย่างระดับ 7 ★★★★★	
Front left door ★★★★★			Front right door ★★★★★	
Left side step / side spoiler ★★★★★			Right side step / side spoiler ★★★★★	
Rear left door ★★★★★			Rear right door ★★★★★	
Left back tire, alloy wheel, wheel cover ตัวอย่างระดับ 7 ★★★★★			Right back tire, alloy wheel, wheel cover ตัวอย่างระดับ 7 ★★★★★	
Left back fender ★★★★★			Right back fender ★★★★★	
Roof ★★★★★	Trunk lid / boot lid ★★★★★	Back rear spoiler & under spoiler ★★★★★	Back rear bumper ★★★★★	
Dashboard ★★★★★		Steering wheel ★★★★★	Front right seat ★★★★★

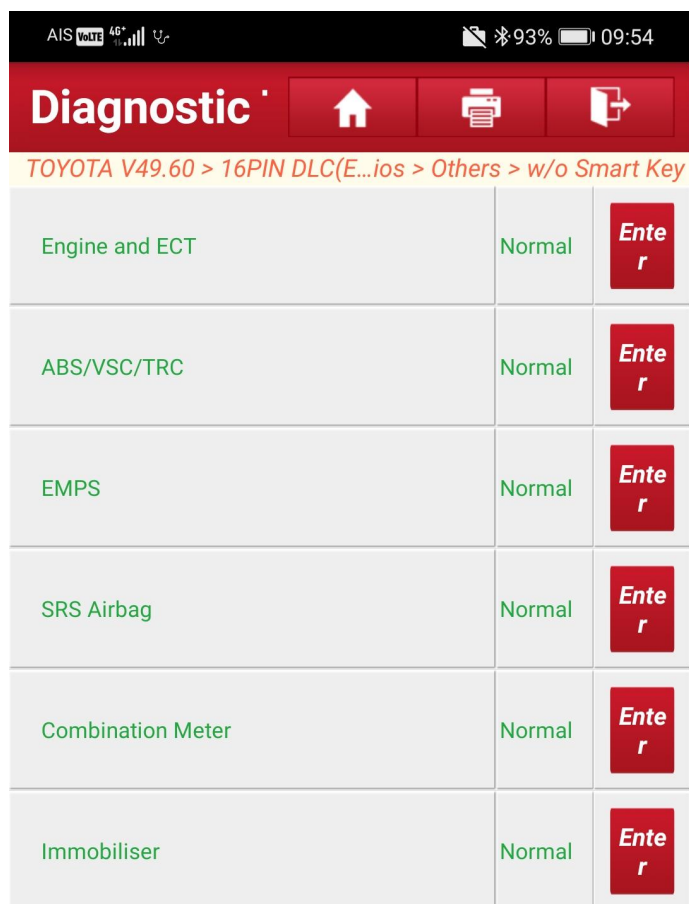
การวินิจฉัย CP 1

The screenshot shows a mobile application interface for vehicle diagnostics. At the top, there is a status bar with 'AIS VoLTE 4G+', signal strength, 93% battery, and the time 09:54. Below the status bar is a red header with the word 'Diagnostic' and three icons: a home icon, a printer icon, and a share icon. Underneath the header is a breadcrumb trail: 'TOYOTA V49.60 > 16PIN DLC(E...ios > Others > w/o Smart Key'. The main content is a table with three columns: the system name, the status, and an 'Enter' button.

System	Status	Action
Engine and ECT	Normal	Enter
ABS/VSC/TRC	Normal	Enter
EMPS	Normal	Enter
SRS Airbag	Normal	Enter
Combination Meter	Normal	Enter
Immobiliser	Normal	Enter
