U-Car Grading Report

U-car Grading Report

รุ่น	MINI COOPER		
สี	White	หมายเลขทะเบียน (Plate number)	สย940
รุ่นปี	2011	เลขไมล์	76,127กม.
แบบ	เลขตัวถัง	WMWSV32020T149885	
หมายเหตุ	ทำสีใหม่ด้วยสีเดิม

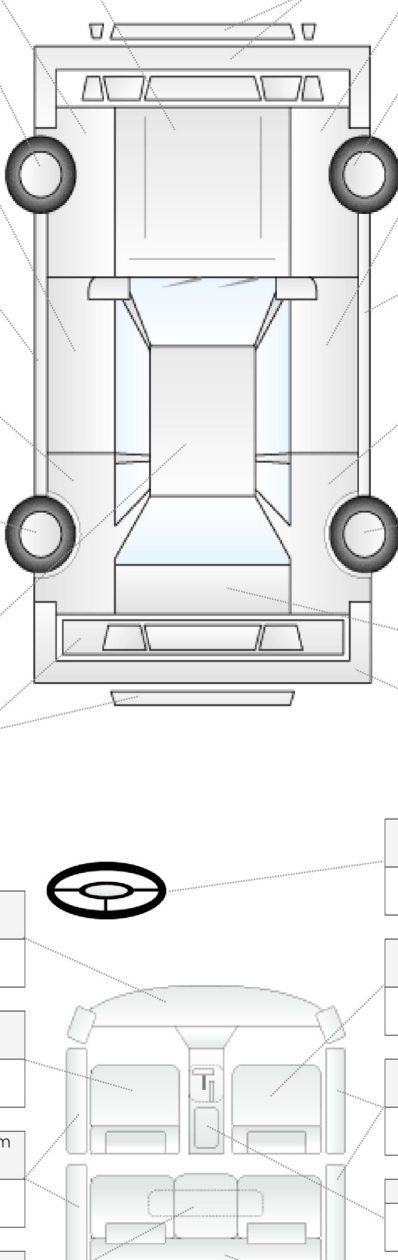
วันที่ตรวจสอบ	13 สิงหาคม 2563	วันที่ตรวจสอบอีกครั้ง	
ระดับคุณภาพ			
EXTERIOR/ สภาพภายนอก		INTERIOR/ สภาพภายใน	
★★★★★		★★★★★	
<div style="display: flex; flex-direction: column;"> <div style="margin-bottom: 5px;">Front left fender ★★★★★</div> <div style="margin-bottom: 5px;">Front left tire, alloy wheel, wheel cover รื่องยางระดับ 7 ★★★★★</div> <div style="margin-bottom: 5px;">Front left door ★★★★★</div> <div style="margin-bottom: 5px;">Left side step / side spoiler ★★★★★</div> <div style="margin-bottom: 5px;">Left back fender ★★★★★</div> <div style="margin-bottom: 5px;">Left back tire, alloy wheel, wheel cover รื่องยางระดับ 7 ★★★★★</div> <div style="margin-bottom: 5px;">Roof ★★★★★</div> <div style="margin-bottom: 5px;">Back rear spoiler & under spoiler ★★★★★</div> <div style="margin-bottom: 5px;">Dashboard ★★★★★</div> <div style="margin-bottom: 5px;">Front left seat ★★★★★</div> <div style="margin-bottom: 5px;">Front and back left door trim ★★★★★</div> <div style="margin-bottom: 5px;">Rear seat ★★★★★</div> </div>

<div style="display: flex; flex-direction: column;"> <div style="margin-bottom: 5px;">Bonnet / hood ★★★★★</div> <div style="margin-bottom: 5px;">Front bumper ★★★★★</div> <div style="margin-bottom: 5px;">Front right fender ★★★★★</div> <div style="margin-bottom: 5px;">Front right tire, alloy wheel, wheel cover รื่องยางระดับ 7 ★★★★★</div> <div style="margin-bottom: 5px;">Front right door ★★★★★</div> <div style="margin-bottom: 5px;">Right side step / side spoiler ★★★★★</div> <div style="margin-bottom: 5px;">Right back fender ★★★★★</div> <div style="margin-bottom: 5px;">Right back tire, alloy wheel, wheel cover รื่องยางระดับ 7 ★★★★★</div> <div style="margin-bottom: 5px;">Trunk lid / boot lid ★★★★★</div> <div style="margin-bottom: 5px;">Back rear bumper ★★★★★</div> <div style="margin-bottom: 5px;">Steering wheel ★★★★★</div> <div style="margin-bottom: 5px;">Front right seat ★★★★★</div> <div style="margin-bottom: 5px;">Front and back right door trim ★★★★★</div> <div style="margin-bottom: 5px;">Console ★★★★★</div> <div style="margin-bottom: 5px;">Luggage room ★★★★★</div> </div>	<p>[บันทึก] ทำสีใหม่ด้วยสีเดิม</p> <p>[หน้าต่าง] กระจกหน้ารถ หินกระเด็น บางส่วน</p> <p>[ภายใน] การขับที่ รอยย่น, รอยขีดข่วน มี Headliner คราบ SS</p>
