## U-Car Grading Report

# U-car Grading Report

| รุ่น | HONDA CITY 1.5 | | |
| แบบ | เลขตัวถัง | MRHGM6640EP112467 | |

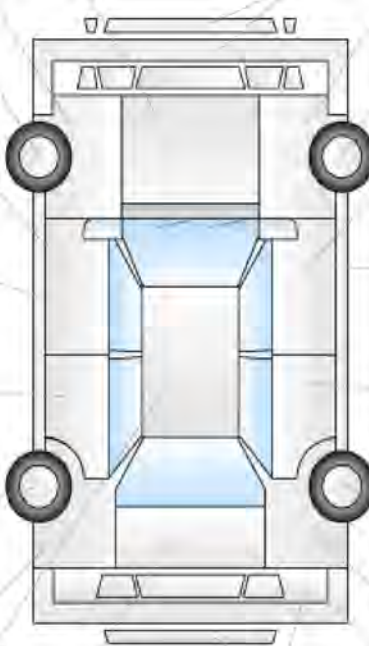
| วันที่ตรวจสอบ | 26 ตุลาคม 2565 | วันที่ตรวจสอบอีกครั้ง | |
|---|---|---|---|
| <div>Front left fender</div> <div>★★★★★</div> | <div>Bonnet / hood</div> <div>★★★★★</div> | <div>Front bumper</div> <div>★★★★★</div> | <div>Front right fender</div> <div>★★★★★</div> |
| <div>Front left tire, alloy wheel, wheel cover</div> <div>ร่อยางระดับ 9</div> <div>★★★★★</div> | | <div>Front right tire, alloy wheel, wheel cover</div> <div>ร่อยางระดับ 9</div> <div>★★★★★</div> | |
| <div>Front left door</div> <div>★★★★★</div> | | <div>Front right door</div> <div>★★★★★</div> | |
| <div>Left side step / side spoiler</div> <div>★★★★★</div> | | <div>Right side step / side spoiler</div> <div>★★★★★</div> | |
| <div>Rear left door</div> <div>★★★★★</div> | | <div>Rear right door</div> <div>★★★★★</div> | |
| <div>Left back tire, alloy wheel, wheel cover</div> <div>ร่อยางระดับ 9</div> <div>★★★★★</div> | | <div>Right back tire, alloy wheel, wheel cover</div> <div>ร่อยางระดับ 9</div> <div>★★★★★</div> | |
| <div>Left back fender</div> <div>★★★★★</div> | | <div>Right back fender</div> <div>★★★★★</div> | |
| <div>Roof</div> <div>★★★★★</div> | <div>Trunk lid / boot lid</div> <div>★★★★★</div> | <div>Back rear spoiler &amp; under spoiler</div> <div>★★★★★</div> | <div>Back rear bumper</div> <div>★★★★★</div> |
| <div>[สถานที่ให้บริการซ่อม]</div> <div>แซลชีหน้า (ฝั่งซ้าย) ความเสียหาย</div> <div>แซลชีหน้า (ฝั่งขวา) ความเสียหาย</div> <div>Reinforcement and Cash box Replaced</div> <div>[บันทึก]</div> <div>คานหมอนน้ำ เปลี่ยน มี</div> <div>คานหมอนน้ำ ความเสียหาย มี</div> <div>[หน้าต่าง]</div> <div>กระจกหน้ารถ หินกระเด็น บางส่วน</div> <div>[ภายใน]</div> <div>ตกแต่งอื่นๆ รอยขีดข่วน บางส่วน</div> <div>ผ้าหลังคา คราบ กลาง</div> | | | |

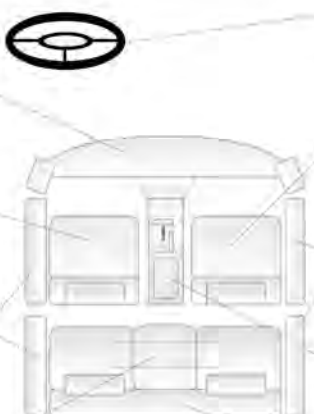
| วันที่ตรวจสอบ | 26 ตุลาคม 2565 | วันที่ตรวจสอบอีกครั้ง | |
|---|---|---|---|
| <div>Dashboard</div> <div>★★★★★</div> | | <div>Steering wheel</div> <div>★★★★★</div> | |
| <div>Front left seat</div> <div>★★★★★</div> | | <div>Front right seat</div> <div>★★★★★</div> | |
| <div>Front and back left door trim</div> <div>★★★★★</div> | | <div>Front and back right door trim</div> <div>★★★★★</div> | |
| <div>Rear seat</div> <div>★★★★★</div> | | <div>Console</div> <div>★★★★★</div> | |
| | | <div>Luggage room</div> <div>★★★★★</div> | |
